Badegewässerprofil

Stausee Forchtenstein

AT1120002700070010

erstellt gemäß Bäderhygienegesetz (BHygG), BGBl. Nr. 254/1976 zuletzt geändert durch BGBl. I Nr. 42/2012

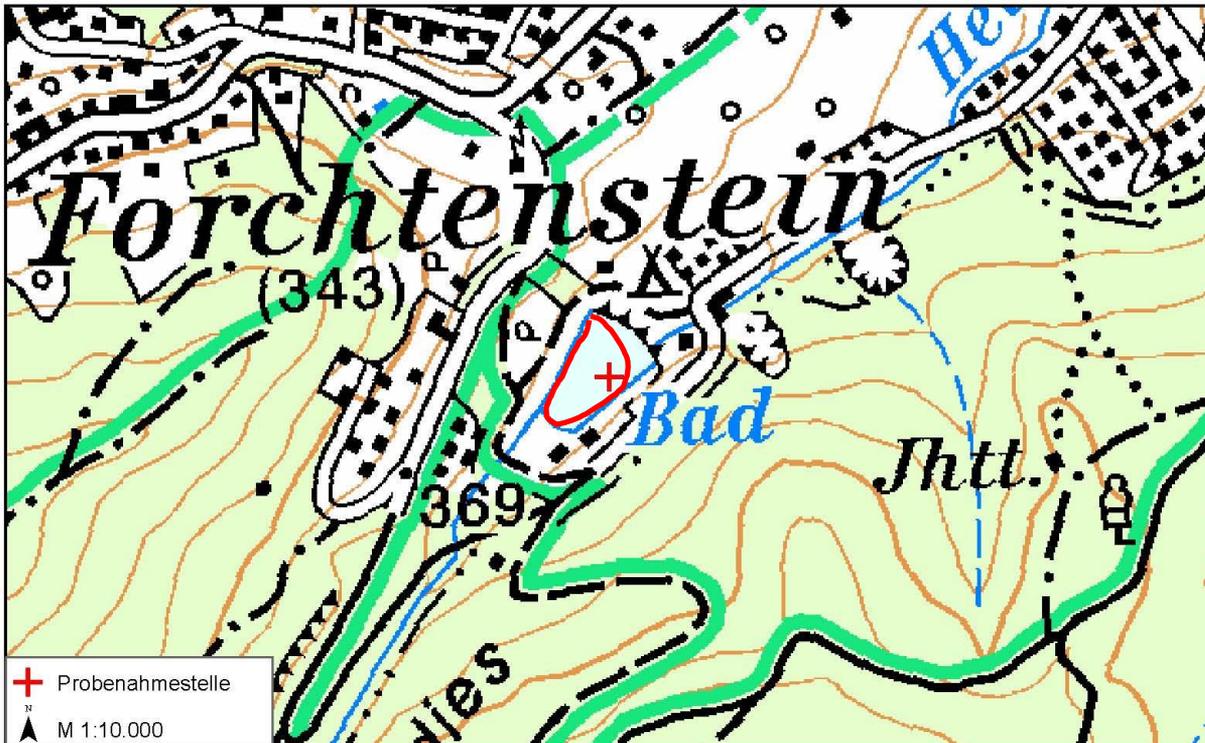
2.26 Lagekarte des Badegewässers

Die nachstehende Lagekarte zeigt das Badegewässer sowie die Probenahmestelle (+) im Maßstab 1:10000. In Österreich erfolgt die Probenahme grundsätzlich im Bereich mit der größten Dichte an badenden Personen. Dieser Bereich („Badezone“) ist in der nachstehenden Karte rot umrandet.
