Badegewässerprofil

Badesee Andau

AT1120004400010010

erstellt gemäß Bäderhygienegesetz (BHygG), BGBl. Nr. 254/1976 zuletzt geändert durch BGBl. I Nr. 42/2012

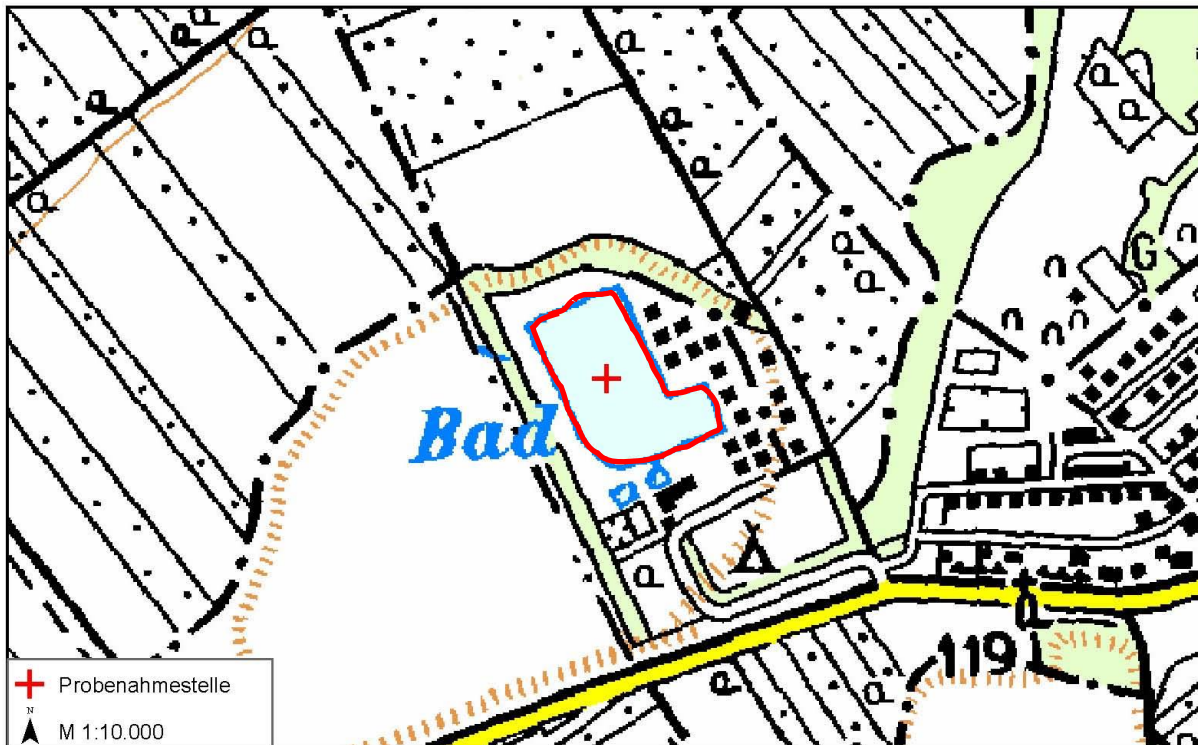
2.26 Lagekarte des Badegewässers

Die nachstehende Lagekarte zeigt das Badegewässer sowie die Probenahmestelle (+) im Maßstab 1:10000. In Österreich erfolgt die Probenahme grundsätzlich im Bereich mit der größten Dichte an badenden Personen. Dieser Bereich („Badezone“) ist in der nachstehenden Karte rot umrandet und erstreckt sich über das gesamte Gewässer.

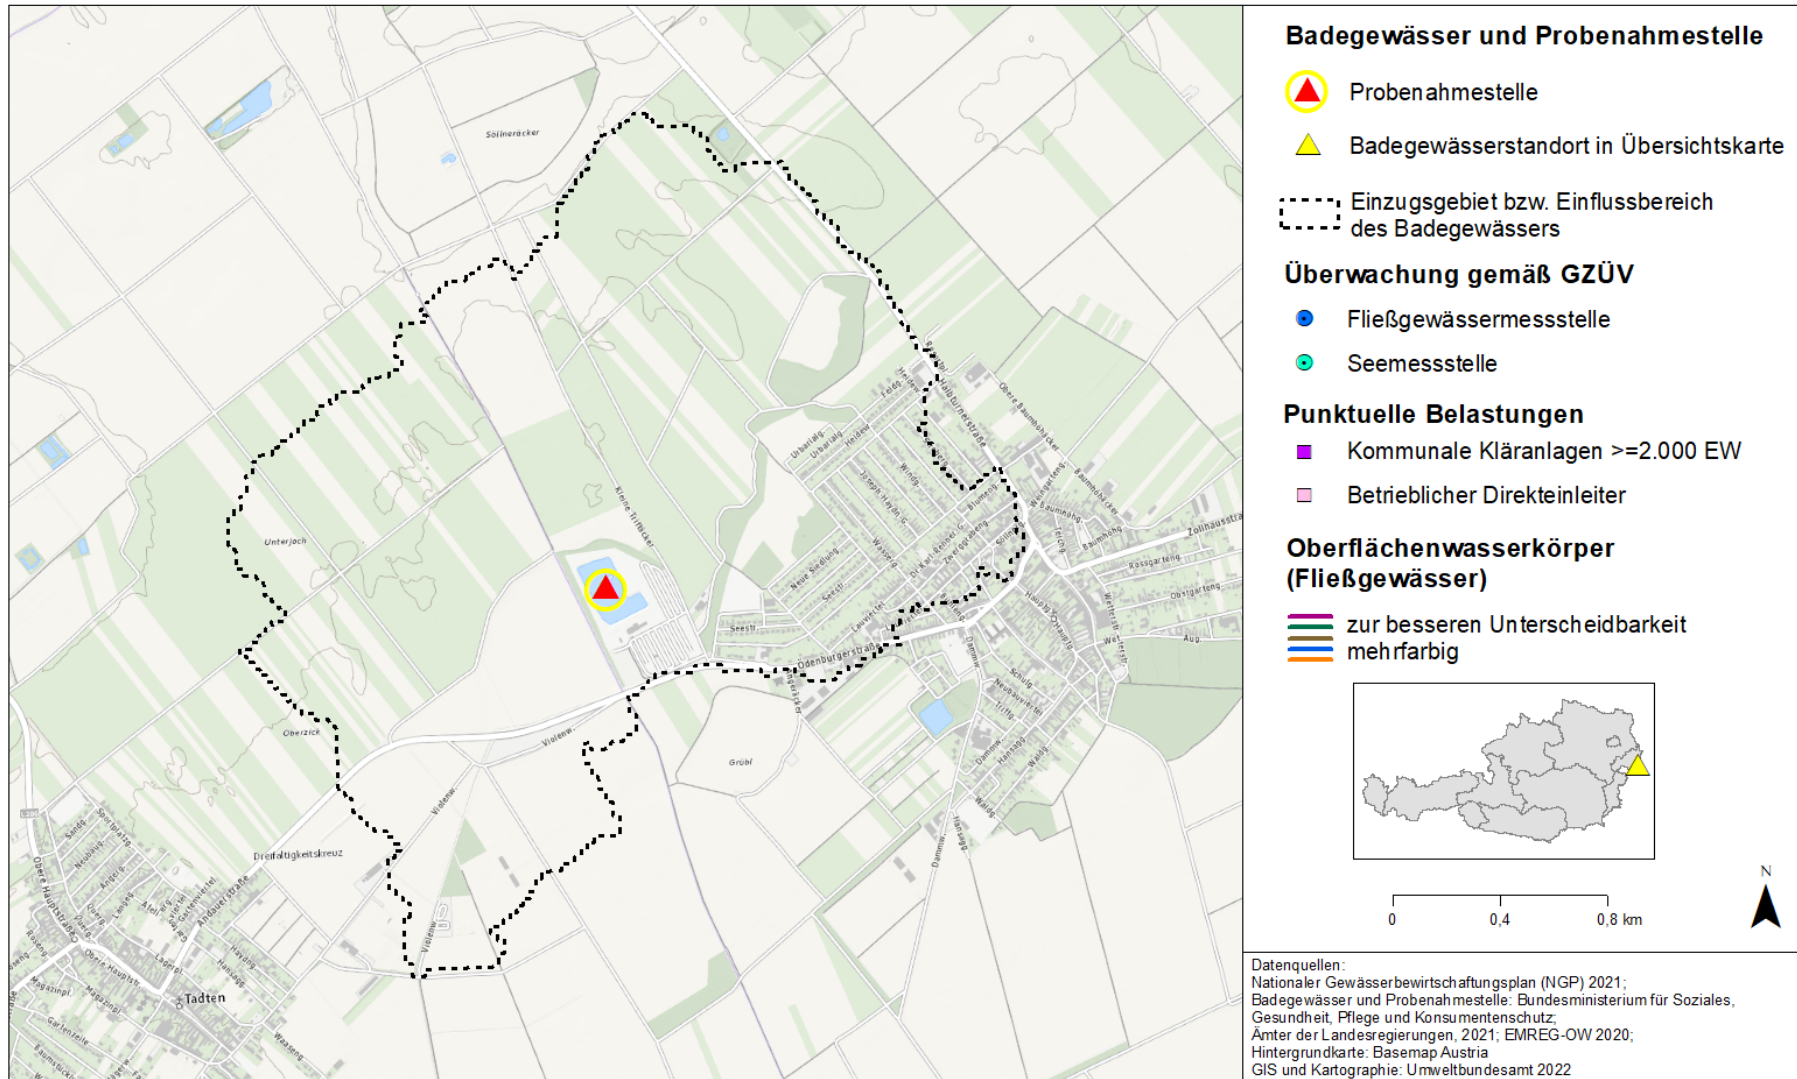
Badegewässer Badesee Andau AT1120004400010010

Physikalische, geographische und hydrologische Eigenschaften sowie Eigenschaften zur Ermittlung und Bewertung der Verschmutzungsursachen sind nachfolgend in 2 Karten dargestellt. Die nun folgende Karte zeigt Einzugsgebiet bzw. Einflussbereich, Probenahmestelle, Punktquellen und Wasserkörper.

Probenahmestelle, Einzugsgebiet/Einflussbereich, Oberflächenwasserkörper, Messnetz und Punktquellen (Einleitpunkte verortet auf Fließgewässer)

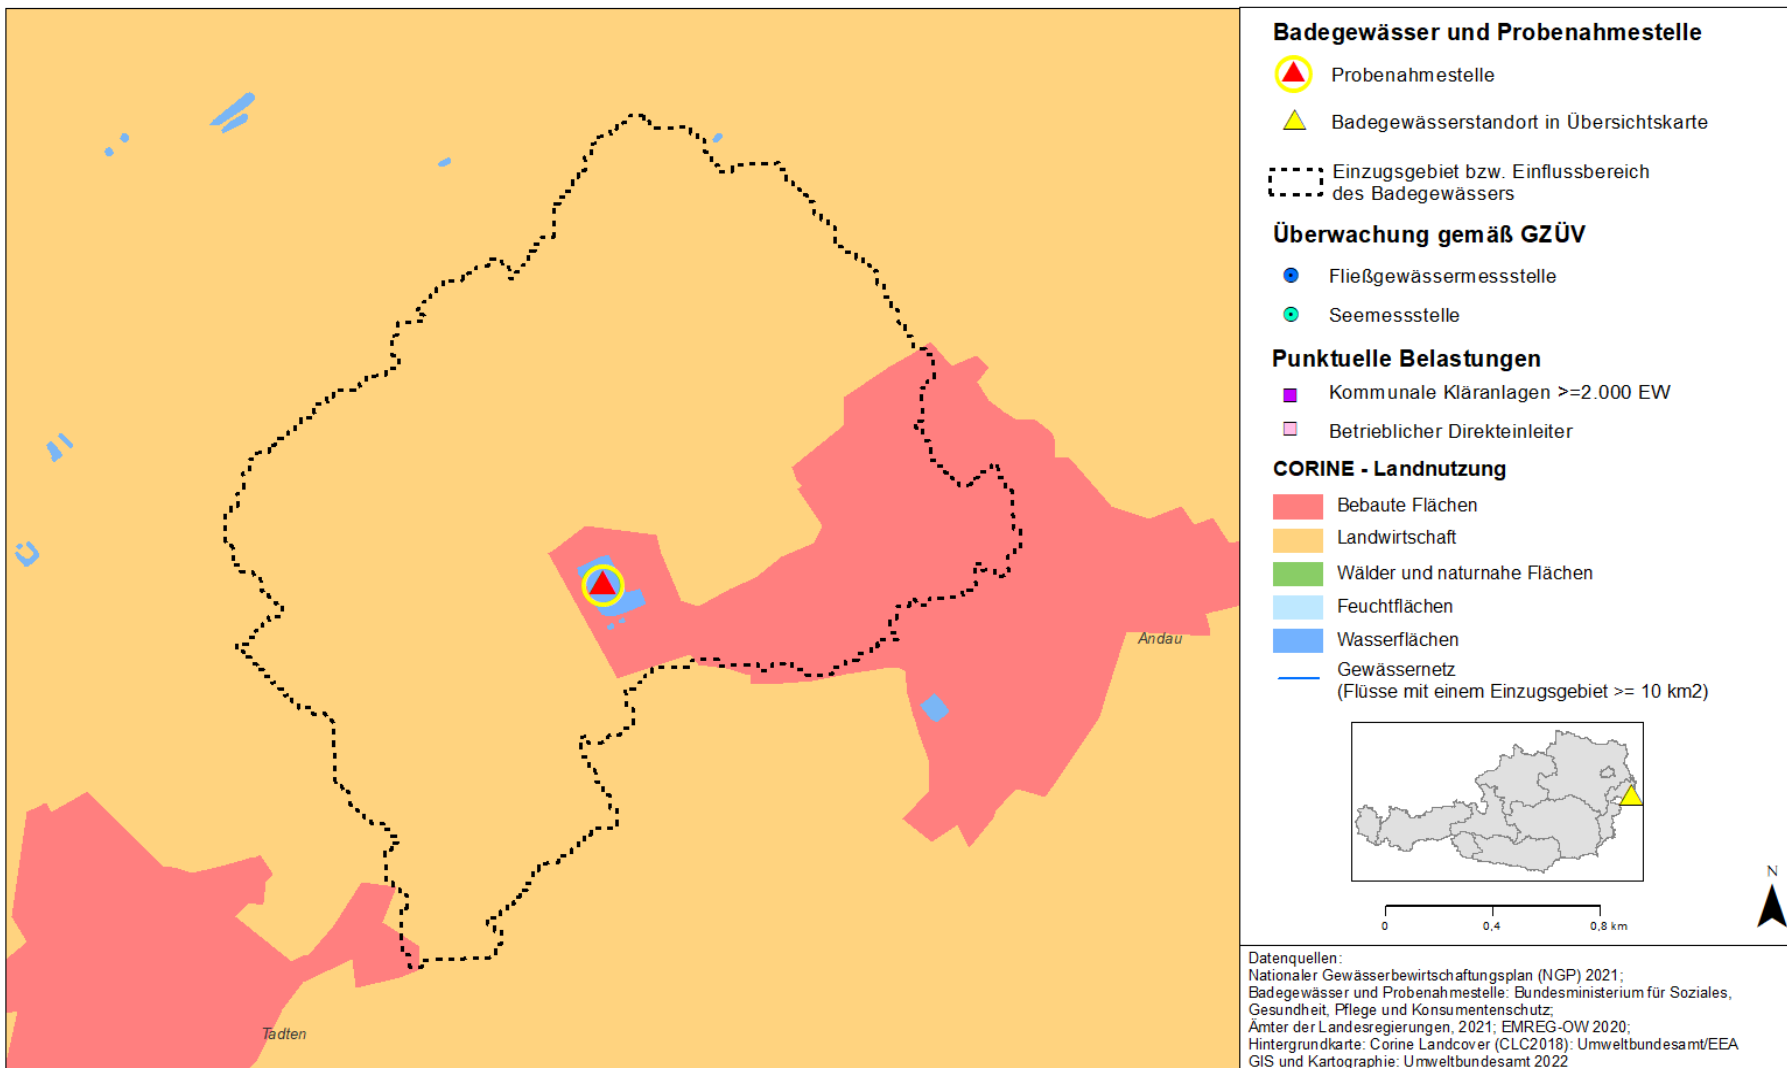
Badegewässer Badesee Andau AT1120004400010010

Die nachstehende Karte zeigt Einzugsgebiet bzw. Einflussbereich, Probenahmestelle, Punktquellen, Oberflächengewässer und Landnutzung.

Probenahmestelle, Einzugsgebiet/Einflussbereich, Landnutzung, Messnetz und Punktquellen (Einleitpunkte verortet auf Fließgewässer)
