Badegewässerprofil

Herrenteich, Litschau

AT1240001600270010

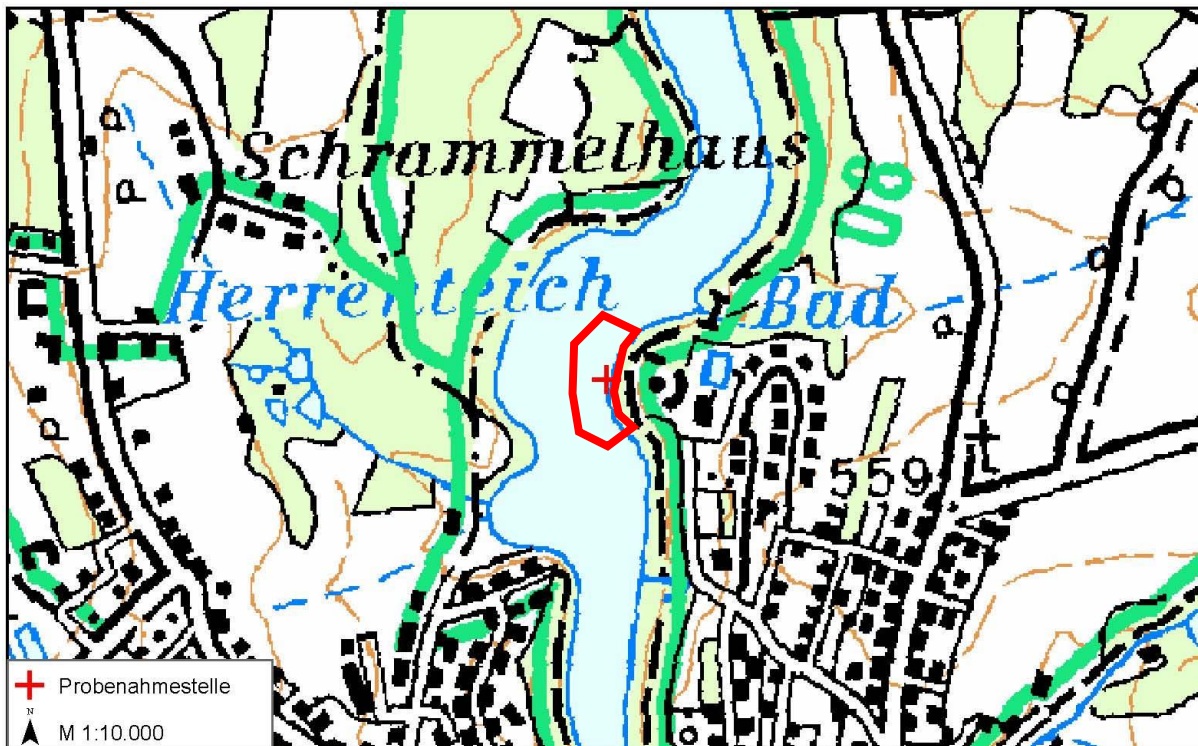
2.26 Lagekarte des Badegewässers

Die nachstehende Lagekarte zeigt das Badegewässer sowie die Probenahmestelle (+) im Maßstab 1:10000. In Österreich erfolgt die Probenahme grundsätzlich im Bereich mit der größten Dichte an badenden Personen. Dieser Bereich („Badezone“) ist in der nachstehenden Karte rot umrandet.

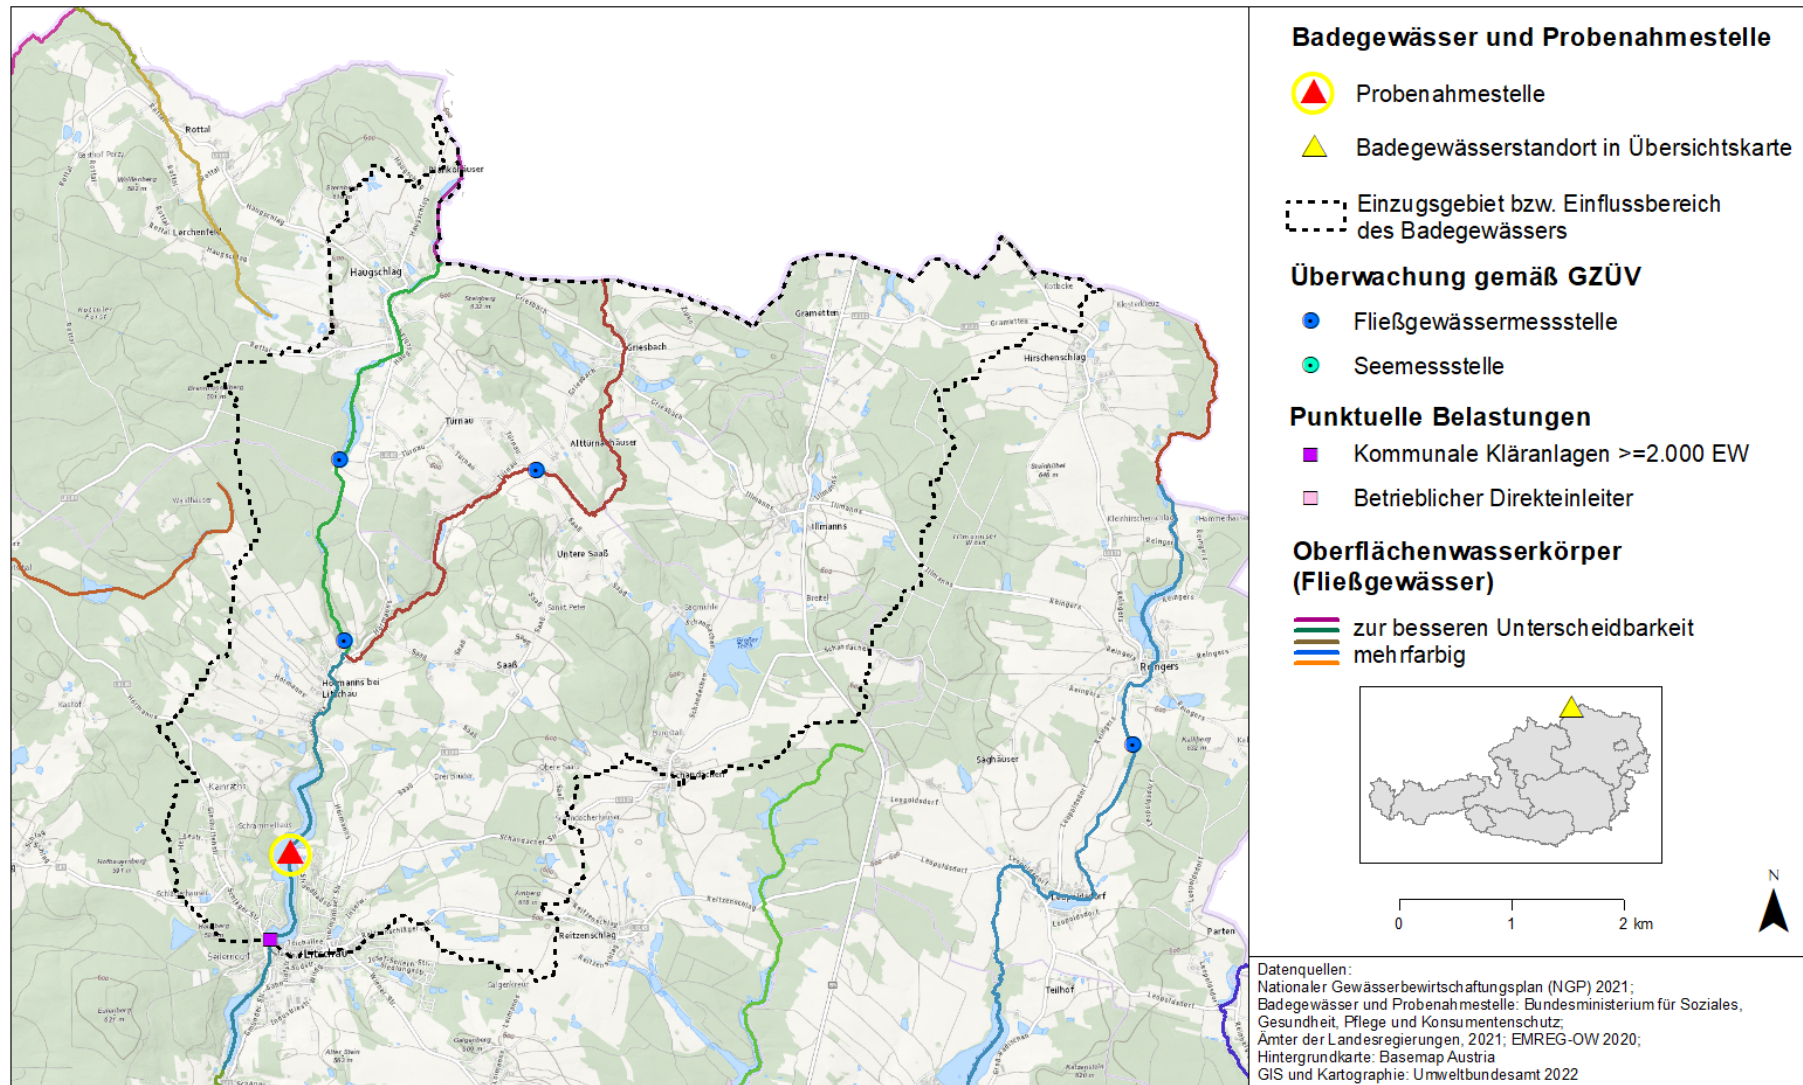
Probenahmestelle, Einzugsgebiet/Einflussbereich, Oberflächenwasserkörper, Messnetz und Punktquellen (Einleitpunkte verortet auf Fließgewässer)

Physikalische, geographische und hydrologische Eigenschaften sowie Eigenschaften zur Ermittlung und Bewertung der Verschmutzungsursachen sind nachfolgend in 2 Karten dargestellt. Die nun folgende Karte zeigt Einzugsgebiet bzw. Einflussbereich, Probenahmestelle, Punktquellen und Wasserkörper.

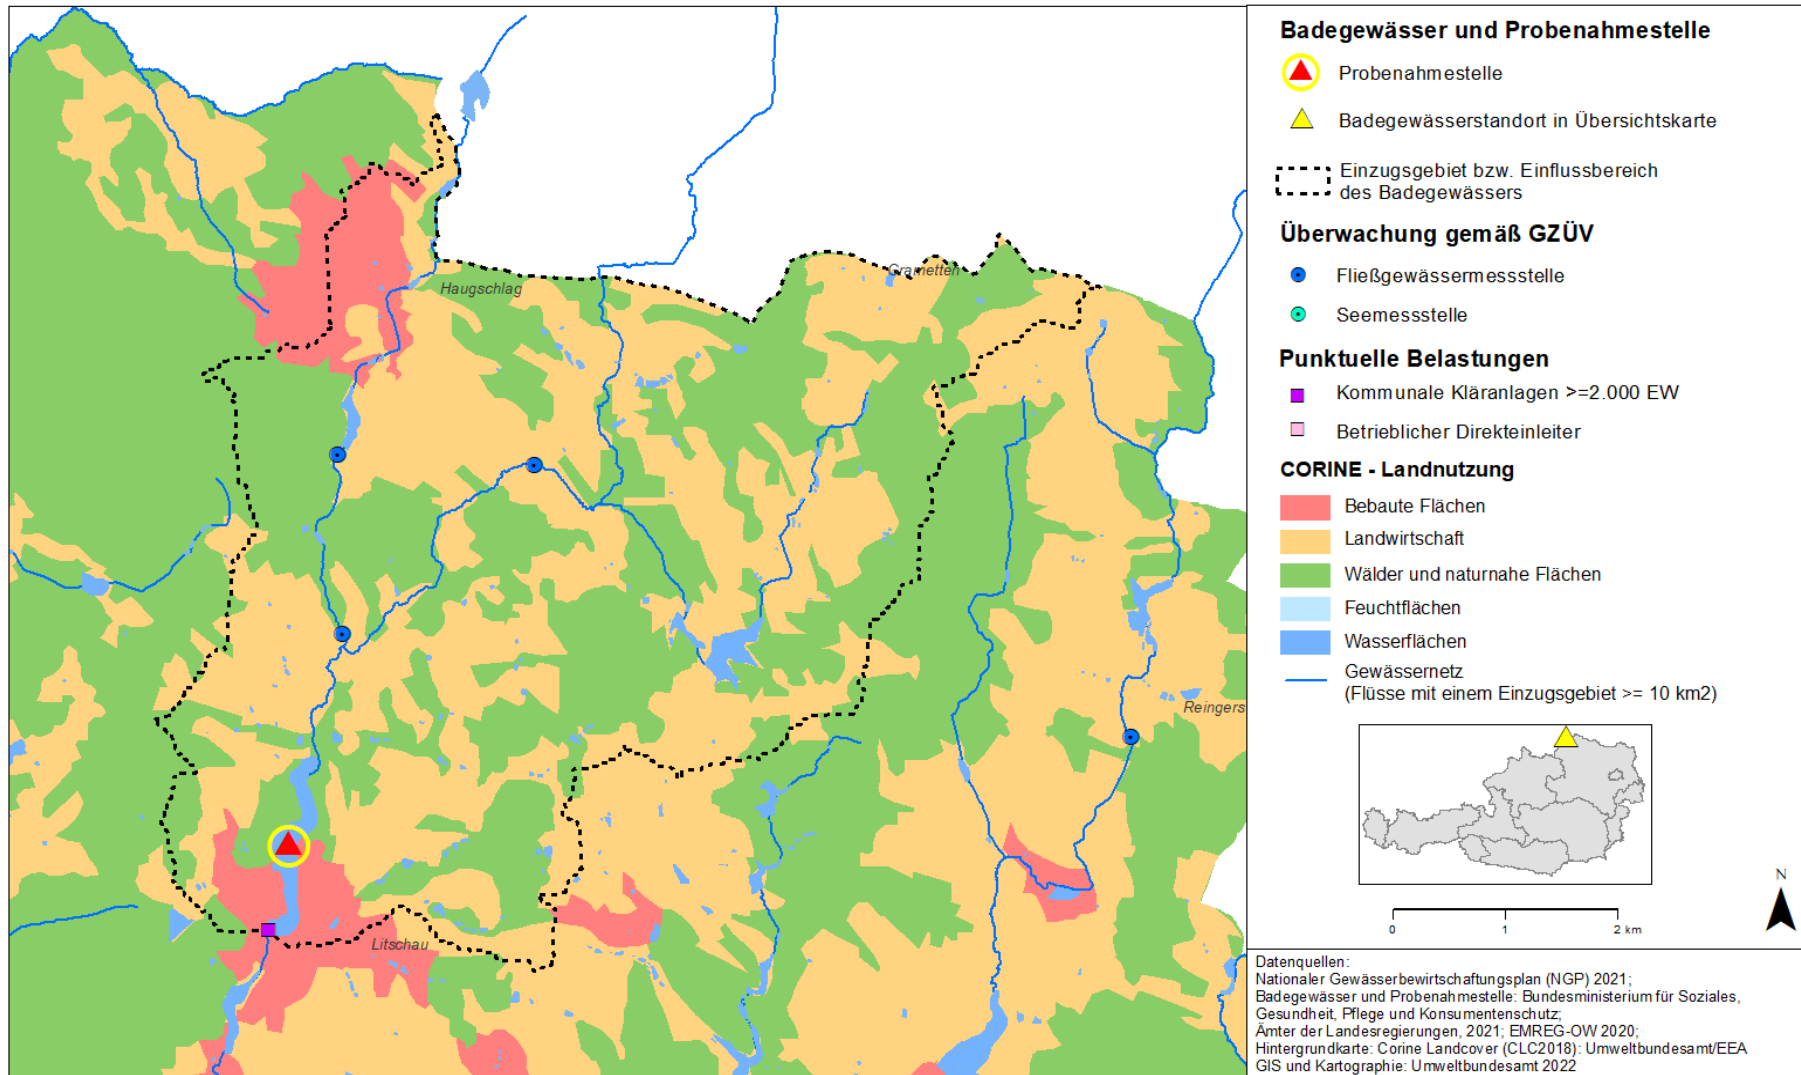
Probenahmestelle, Einzugsgebiet/Einflussbereich, Landnutzung, Messnetz und Punktquellen (Einleitpunkte verortet auf Fließgewässer)

Die nachstehende Karte zeigt Einzugsgebiet bzw. Einflussbereich, Probenahmestelle, Punktquellen, Oberflächengewässer und Landnutzung.
