Badegewässerprofil

Erholungszentrum, Oberwaltersdorf

AT1270001100230010

Erscheinungsjahr 2023

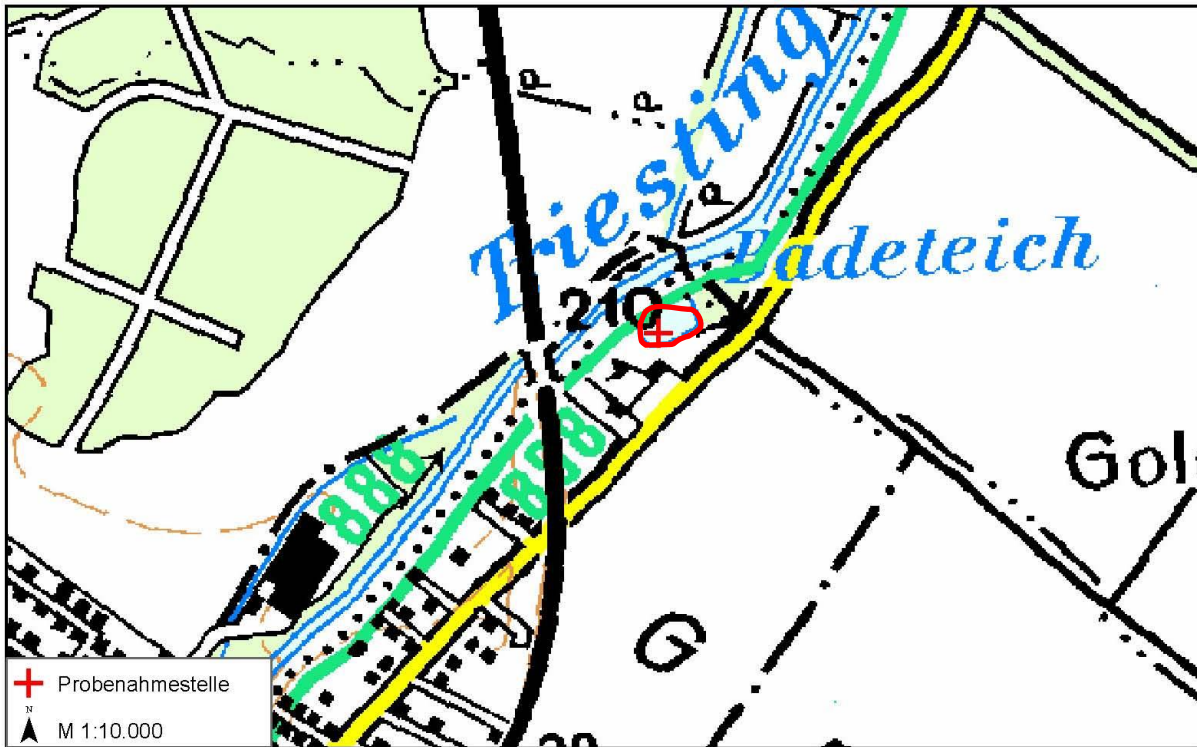
2.26 Lagekarte des Badegewässers

Die nachstehende Lagekarte zeigt das Badegewässer sowie die Probenahmestelle (+) im Maßstab 1:10000. In Österreich erfolgt die Probenahme grundsätzlich im Bereich mit der größten Dichte an badenden Personen. Dieser Bereich („Badezone“) ist in der nachstehenden Karte rot umrandet.
