Badegewässerprofil

Neue Donau, Höhe Grundwasserwerk

AT1300002100020030

erstellt gemäß Bäderhygienegesetz (BHygG), BGBl. Nr. 254/1976 zuletzt geändert durch BGBl. I Nr. 42/2012

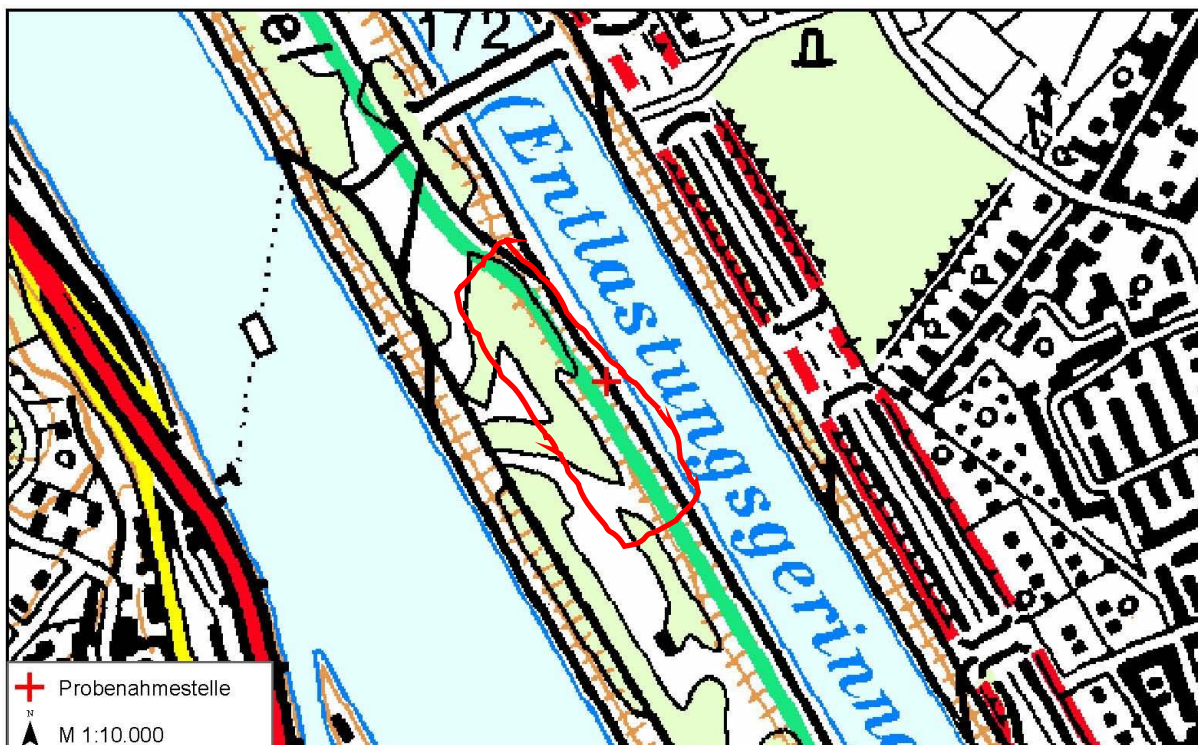
2.26 Lagekarte des Badegewässers

Die nachstehende Lagekarte zeigt das Badegewässer sowie die Probenahmestelle (+) im Maßstab 1:10000. In Österreich erfolgt die Probenahme grundsätzlich im Bereich mit der größten Dichte an badenden Personen. Dieser Bereich („Badezone“) ist in der nachstehenden Karte rot umrandet.
