# Badegewässerprofil

Faaker See, Drobollach

AT2110000200020010

erstellt gemäß Bäderhygienegesetz (BHygG), BGBl. Nr. 254/1976 zuletzt geändert durch BGBl. I Nr. 42/2012

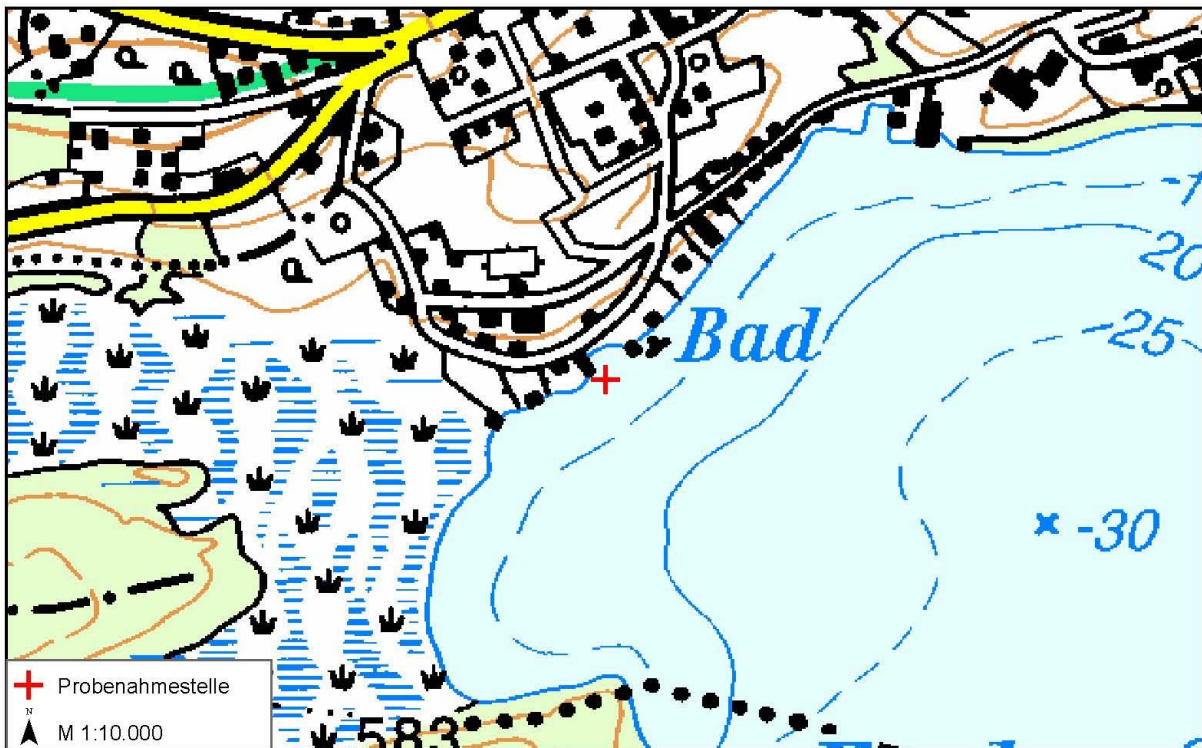
## 2.26 Lagekarte des Badegewässers

Die nachstehende Lagekarte zeigt das Badegewässer sowie die Probenahmestelle (+) im Maßstab 1:10000. In Österreich erfolgt die Probenahme grundsätzlich im Bereich mit der größten Dichte an badenden Personen.
