# Badegewässerprofil

Ossiacher See, Heiligengestade

AT2110000200080030

erstellt gemäß Bäderhygienegesetz (BHygG), BGBl. Nr. 254/1976 zuletzt geändert durch BGBl. I Nr. 42/2012

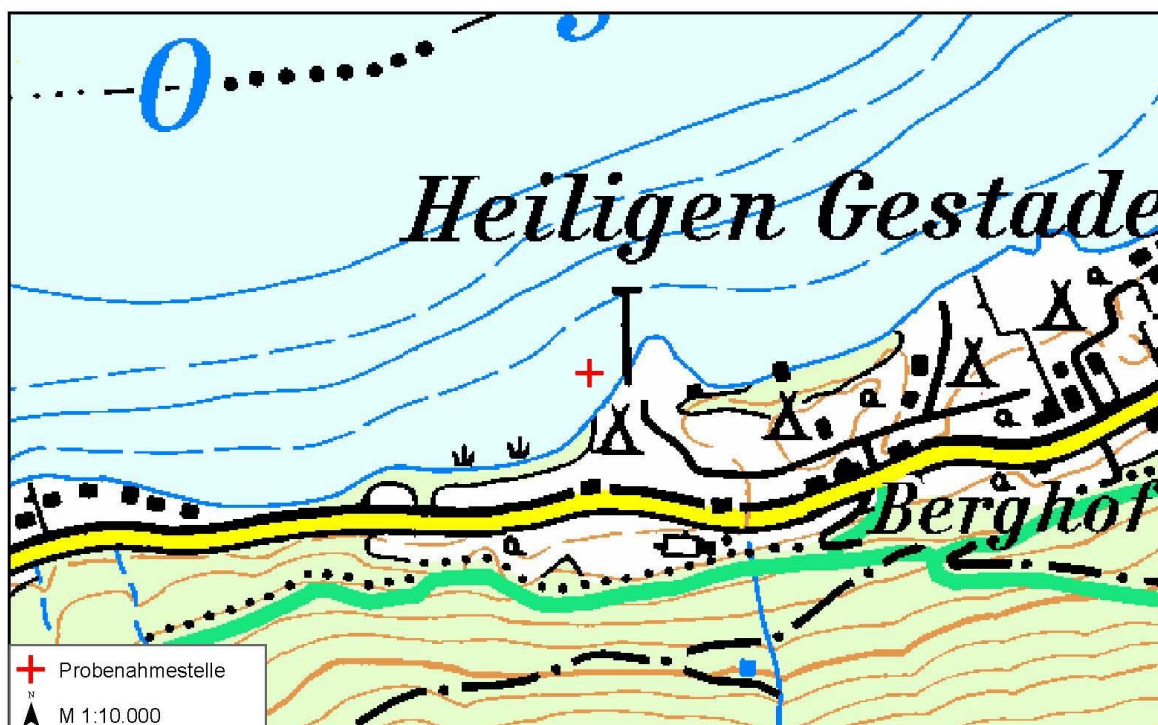
## 2.26 Lagekarte des Badegewässers

Die nachstehende Lagekarte zeigt das Badegewässer sowie die Probenahmestelle (+) im Maßstab 1:10000. In Österreich erfolgt die Probenahme grundsätzlich im Bereich mit der größten Dichte an badenden Personen.
