Badegewässerprofil

Altausseer See Nord

AT2220000400010030

erstellt gemäß Bäderhygienegesetz (BHygG), BGBl. Nr. 254/1976 zuletzt geändert durch BGBl. I Nr. 42/2012

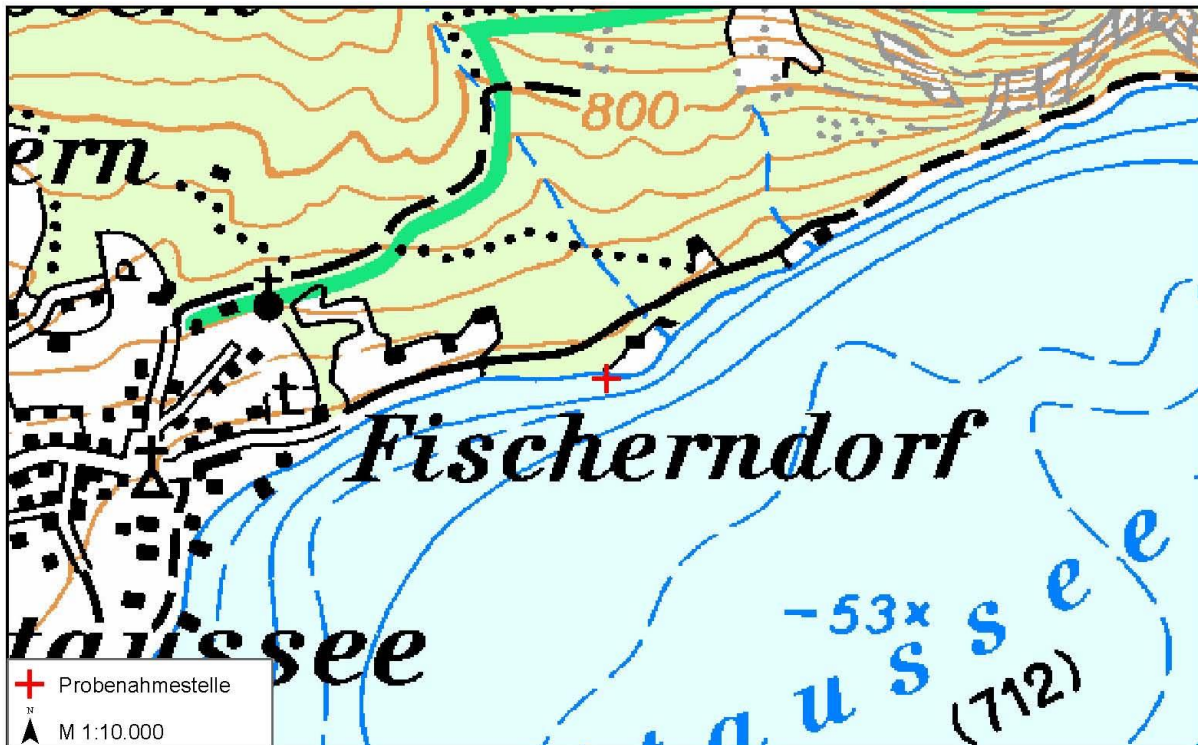
2.26 Lagekarte des Badegewässers

Die nachstehende Lagekarte zeigt das Badegewässer sowie die Probenahmestelle (+) im Maßstab 1:10000.

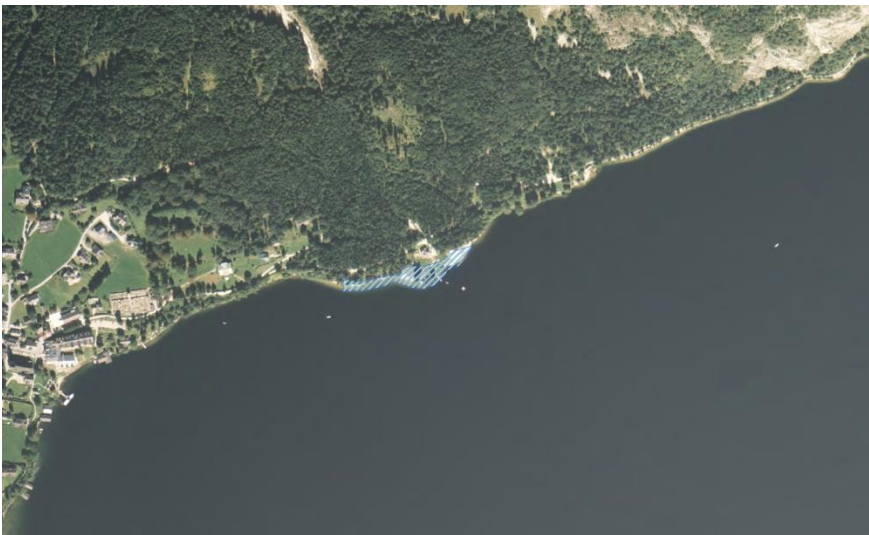
In Österreich erfolgt die Probenahme grundsätzlich im Bereich mit der größten Dichte an badenden Personen. Dieser Bereich („Badezone“) ist in der nachstehenden Karte blau schraffiert.

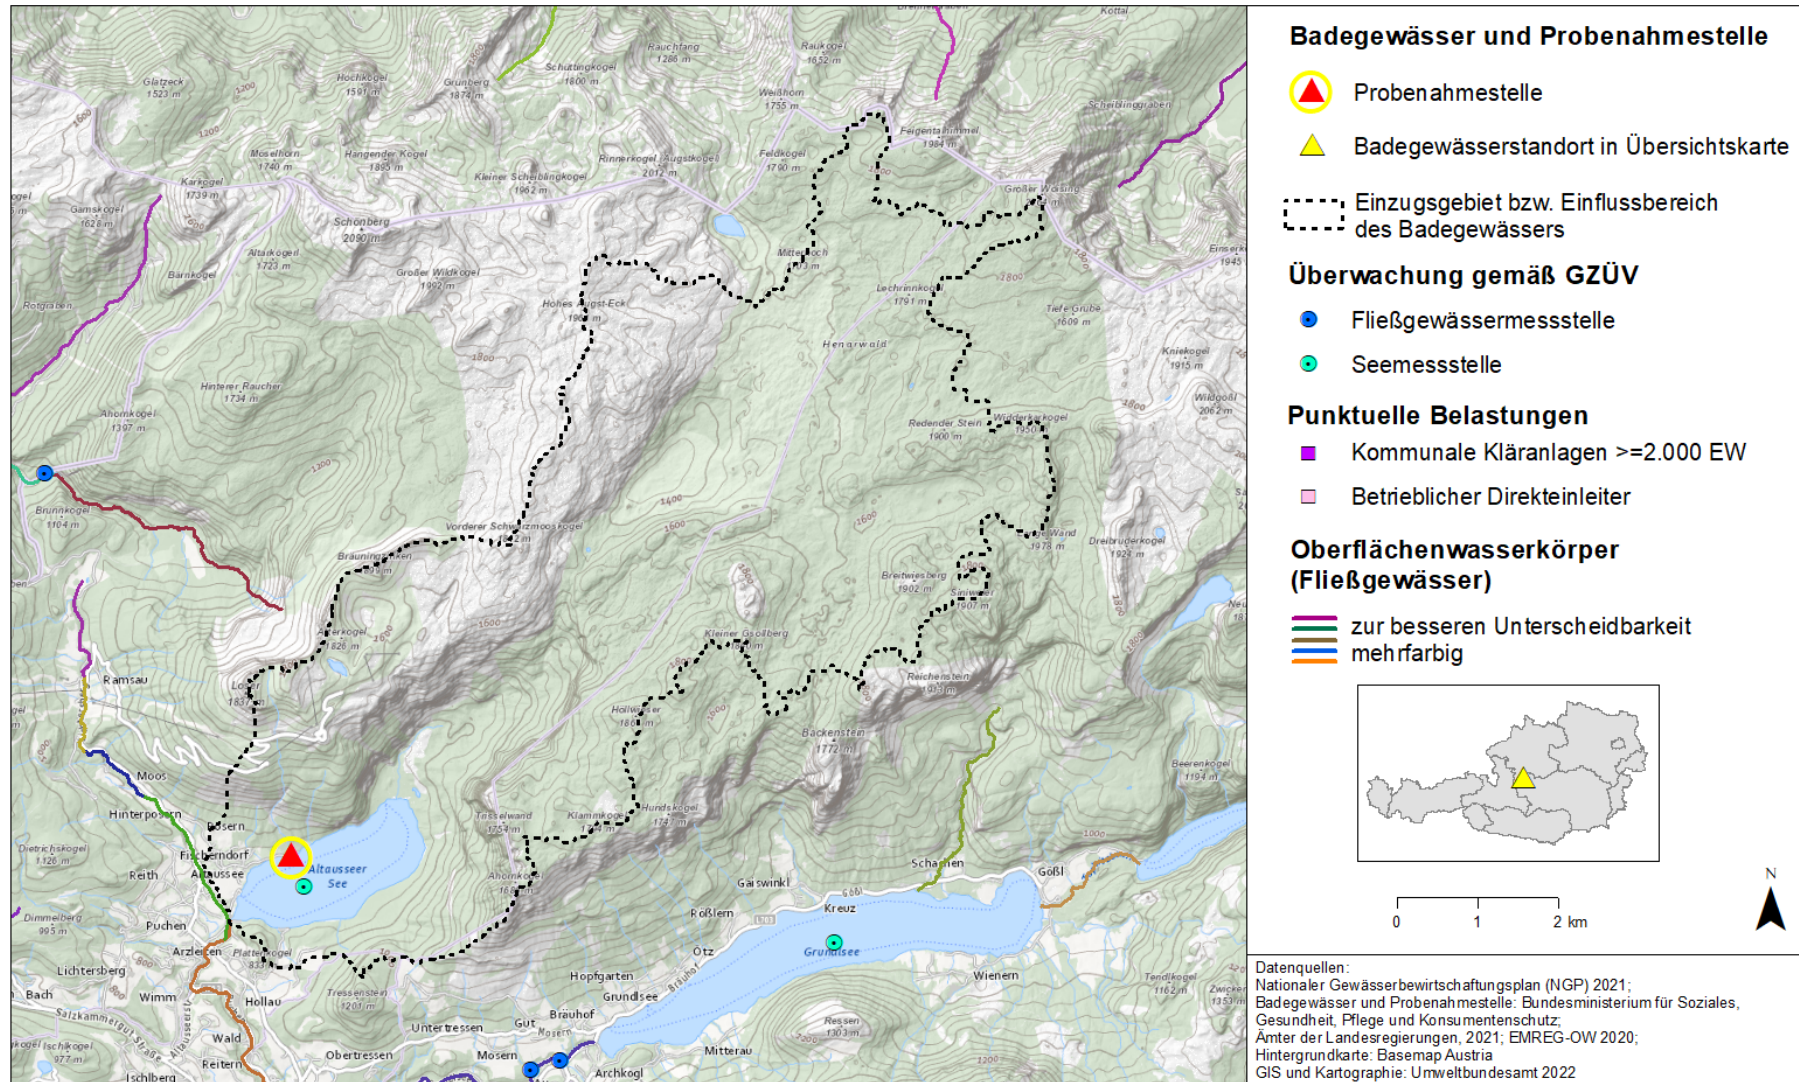
Badegewässer Altausseersee (3) AT2220000400010030

Probenahmestelle, Einzugsgebiet/Einflussbereich, Oberflächenwasserkörper, Messnetz und Punktquellen (Einleitpunkte verortet auf Fließgewässer)

Physikalische, geographische und hydrologische Eigenschaften sowie Eigenschaften zur Ermittlung und Bewertung der Verschmutzungsursachen sind nachfolgend in 2 Karten dargestellt. Die nun folgende Karte zeigt Einzugsgebiet bzw. Einflussbereich, Probenahmestelle, Punktquellen und Wasserkörper.

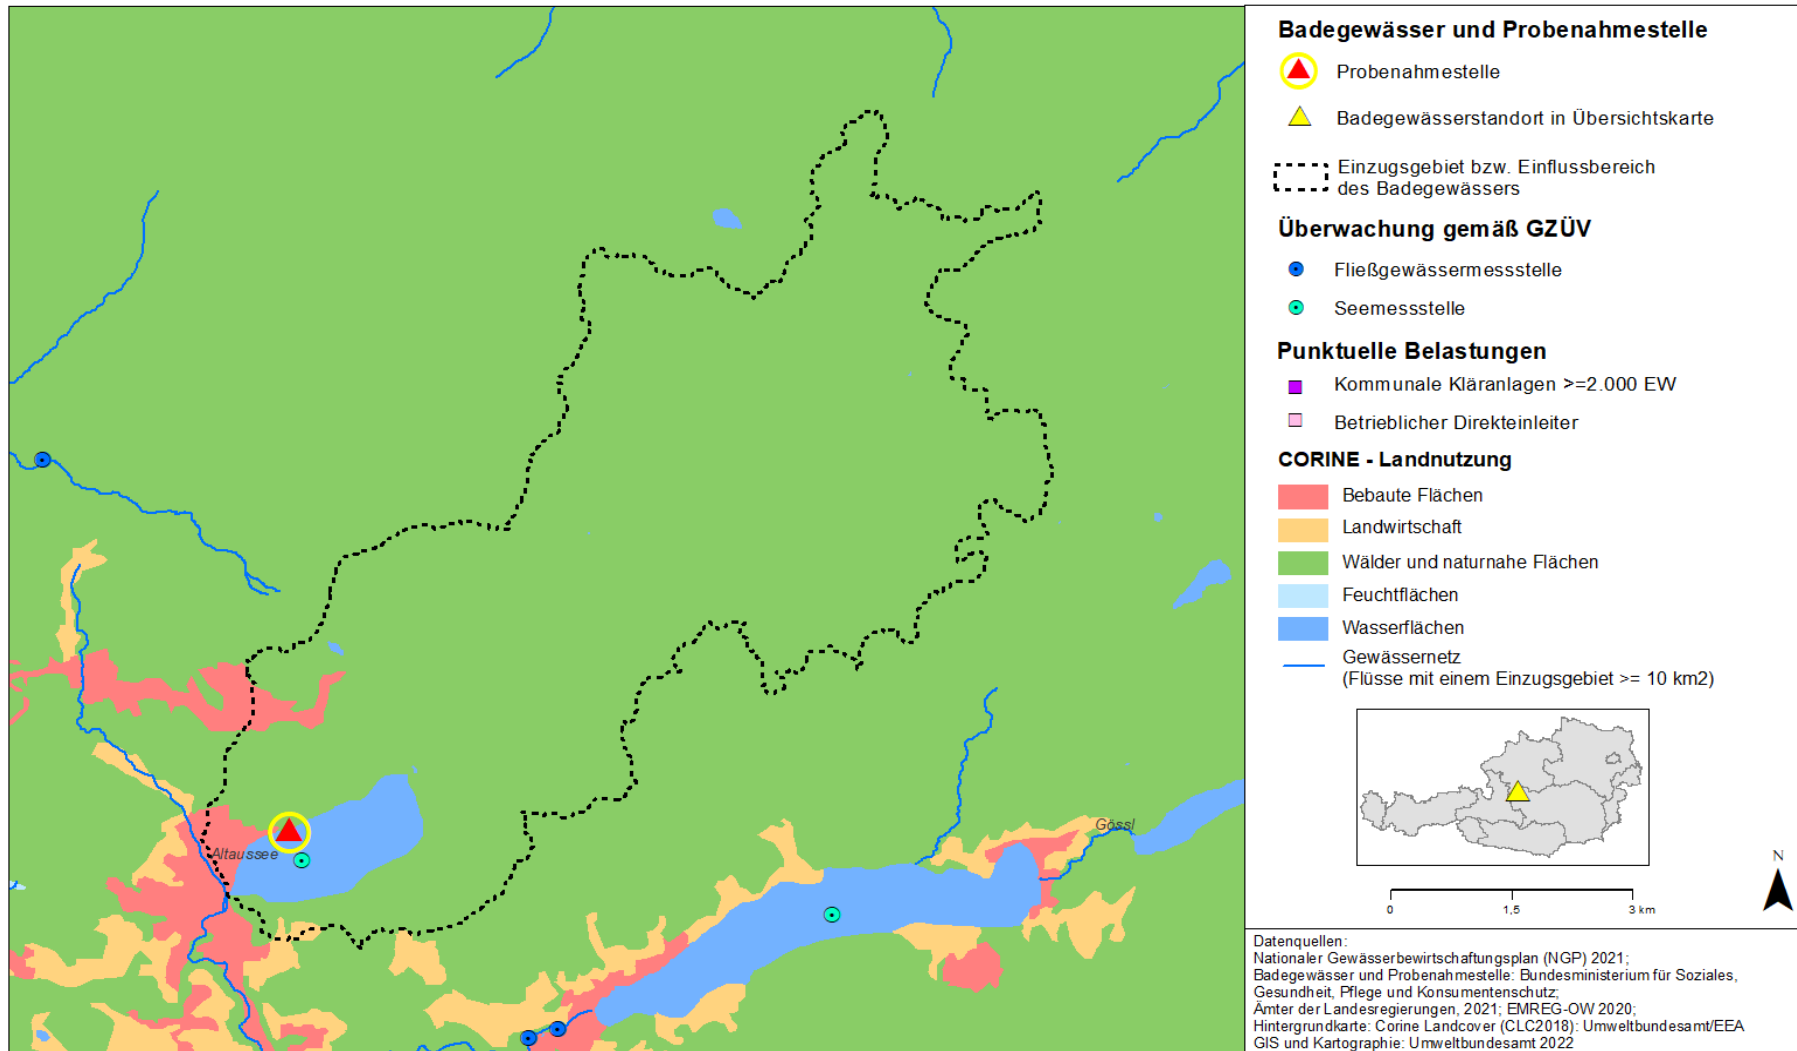
Badegewässer Altausseersee (3) AT2220000400010030

Die nachstehende Karte zeigt Einzugsgebiet bzw. Einflussbereich, Probenahmestelle, Punktquellen, Oberflächengewässer und Landnutzung.

Probenahmestelle, Einzugsgebiet/Einflussbereich, Landnutzung, Messnetz und Punktquellen (Einleitpunkte verortet auf Fließgewässer)
