Badegewässerprofil

Erlaufsee, St. Sebastian

AT2230001800140010

erstellt gemäß Bäderhygienegesetz (BHygG), BGBl. Nr. 254/1976 zuletzt geändert durch BGBl. I Nr. 42/2012

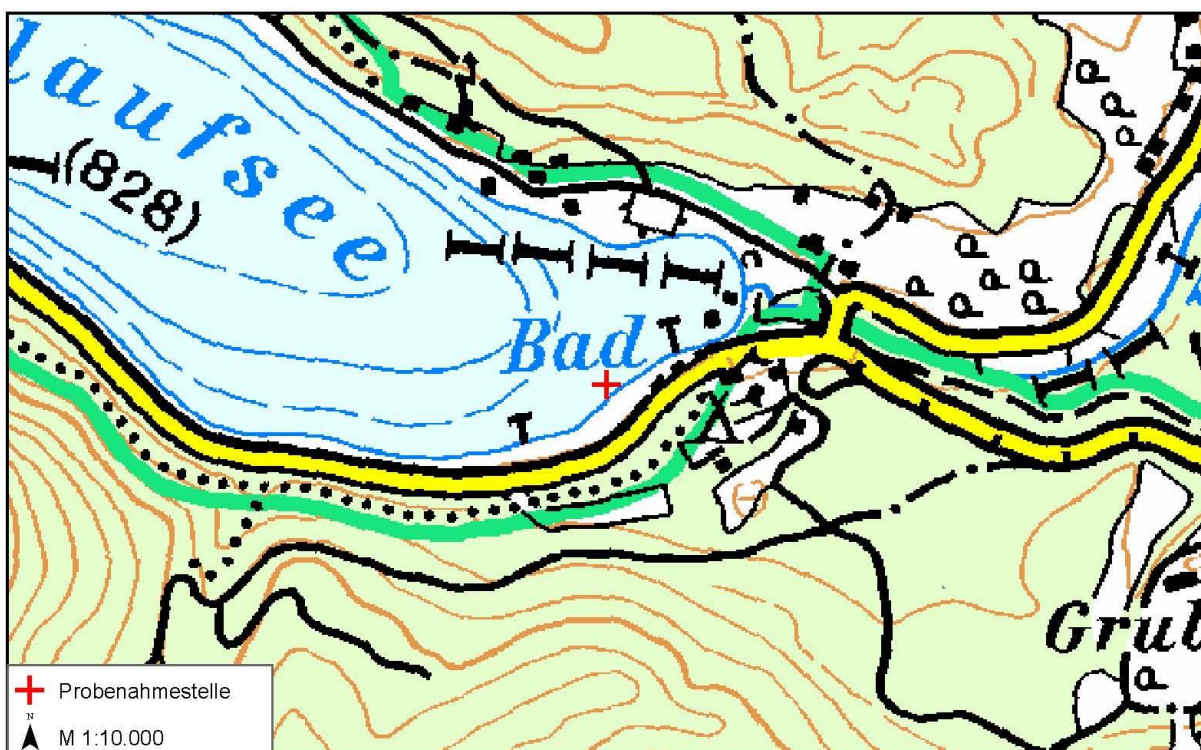
Die nachstehende Lagekarte zeigt das Badegewässer sowie die Probenahmestelle (+) im Maßstab 1:10000.

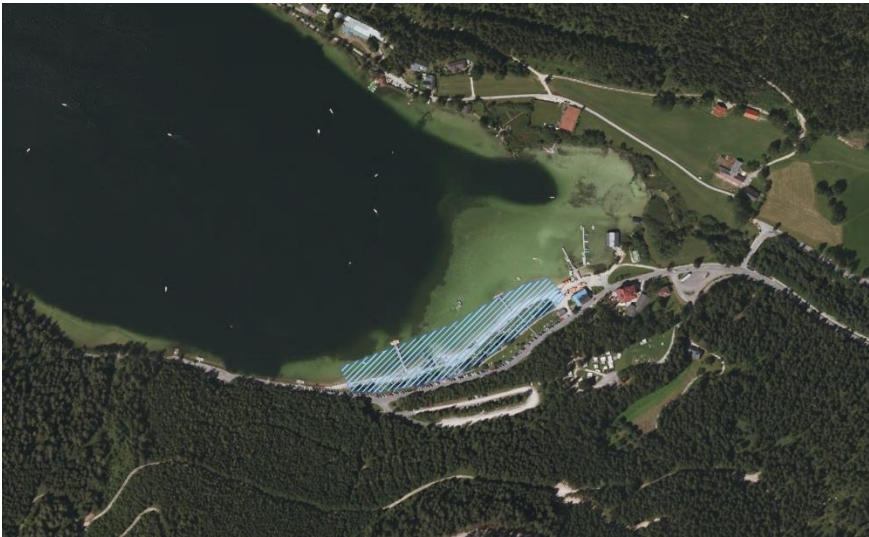
In Österreich erfolgt die Probenahme grundsätzlich im Bereich mit der größten Dichte an badenden Personen. Dieser Bereich („Badezone“) ist in der nachstehenden Karte blau schraffiert.

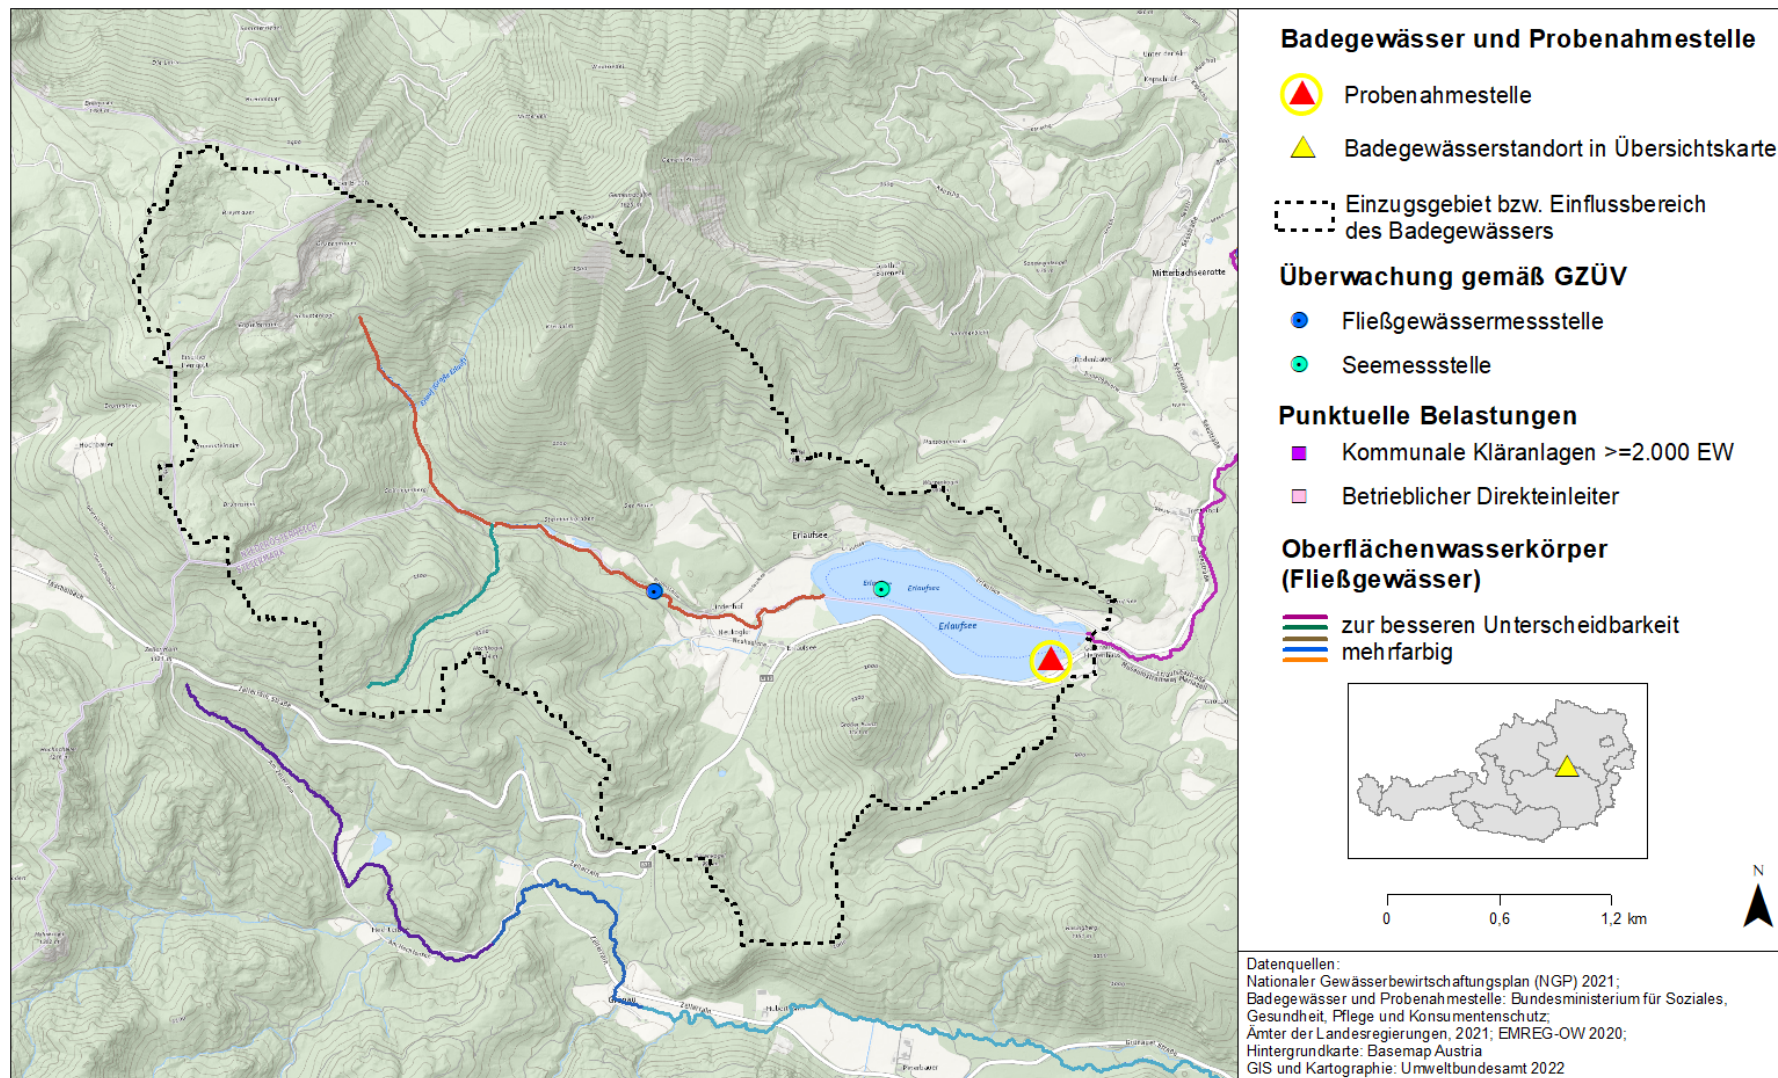
Badegewässer Erlaufsee, St. Sebastian AT2230001800140010

Physikalische, geographische und hydrologische Eigenschaften sowie Eigenschaften zur Ermittlung und Bewertung der Verschmutzungsursachen sind nachfolgend in 2 Karten dargestellt. Die nun folgende Karte zeigt Einzugsgebiet bzw. Einflussbereich, Probenahmestelle, Punktquellen und Wasserkörper.

Probenahmestelle, Einzugsgebiet/Einflussbereich, Oberflächenwasserkörper, Messnetz und Punktquellen (Einleitpunkte verortet auf Fließgewässer)

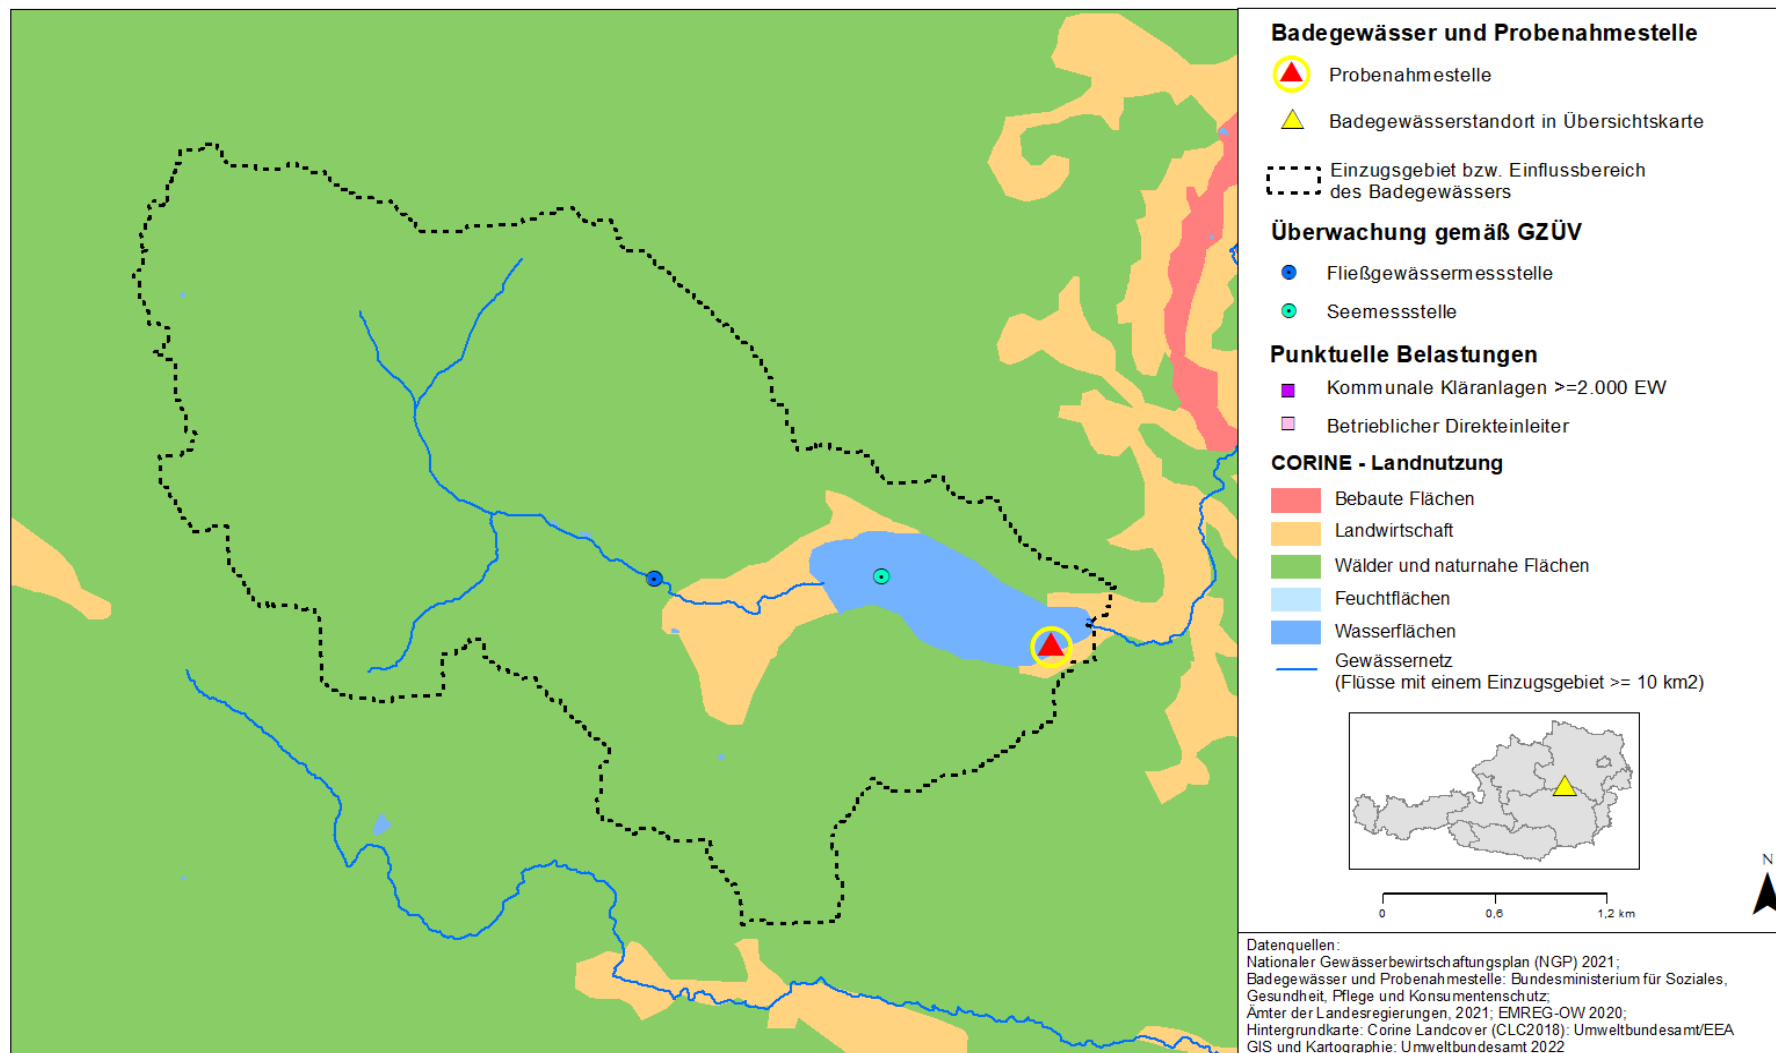
Badegewässer Erlaufsee, St. Sebastian AT2230001800140010

Die nachstehende Karte zeigt Einzugsgebiet bzw. Einflussbereich, Probenahmestelle, Punktquellen, Oberflächengewässer und Landnutzung.

Probenahmestelle, Einzugsgebiet/Einflussbereich, Landnutzung, Messnetz und Punktquellen (Einleitpunkte verortet auf Fließgewässer)
