Badegewässerprofil

Sulmsee, Tillmitsch

AT2250006200350010

erstellt gemäß Bäderhygienegesetz (BHygG), BGBl. Nr. 254/1976 zuletzt geändert durch BGBl. I Nr. 42/2012

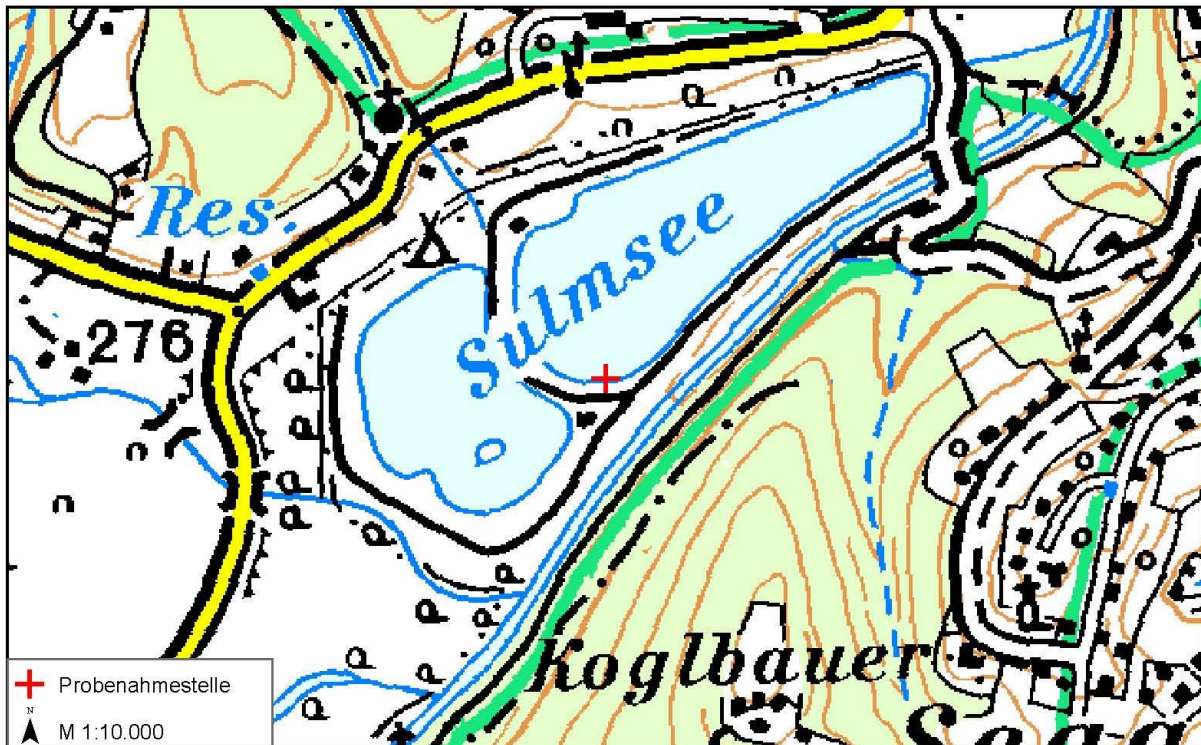
2.26 Lagekarte des Badegewässers

Die nachstehende Lagekarte zeigt das Badegewässer sowie die Probenahmestelle (+) im Maßstab 1:10000.

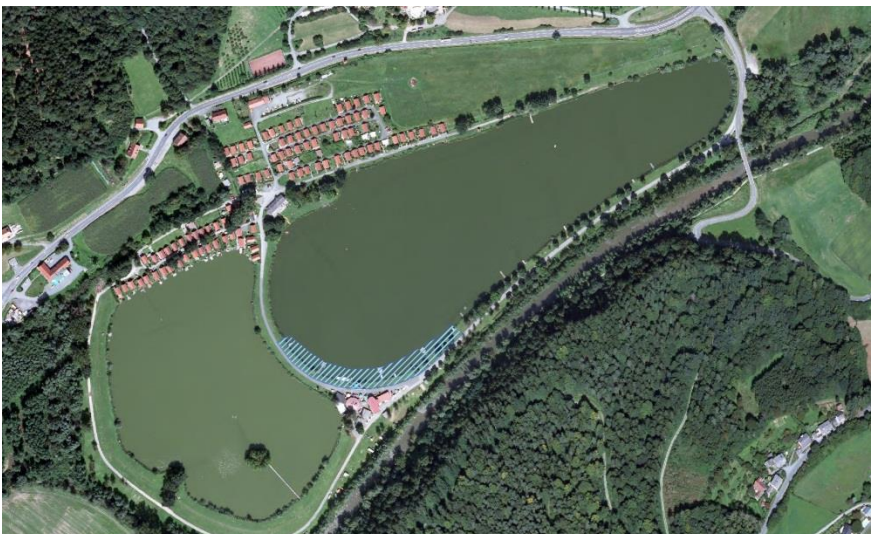
In Österreich erfolgt die Probenahme grundsätzlich im Bereich mit der größten Dichte an badenden Personen. Dieser Bereich („Badezone“) ist in der nachstehenden Karte blau schraffiert.

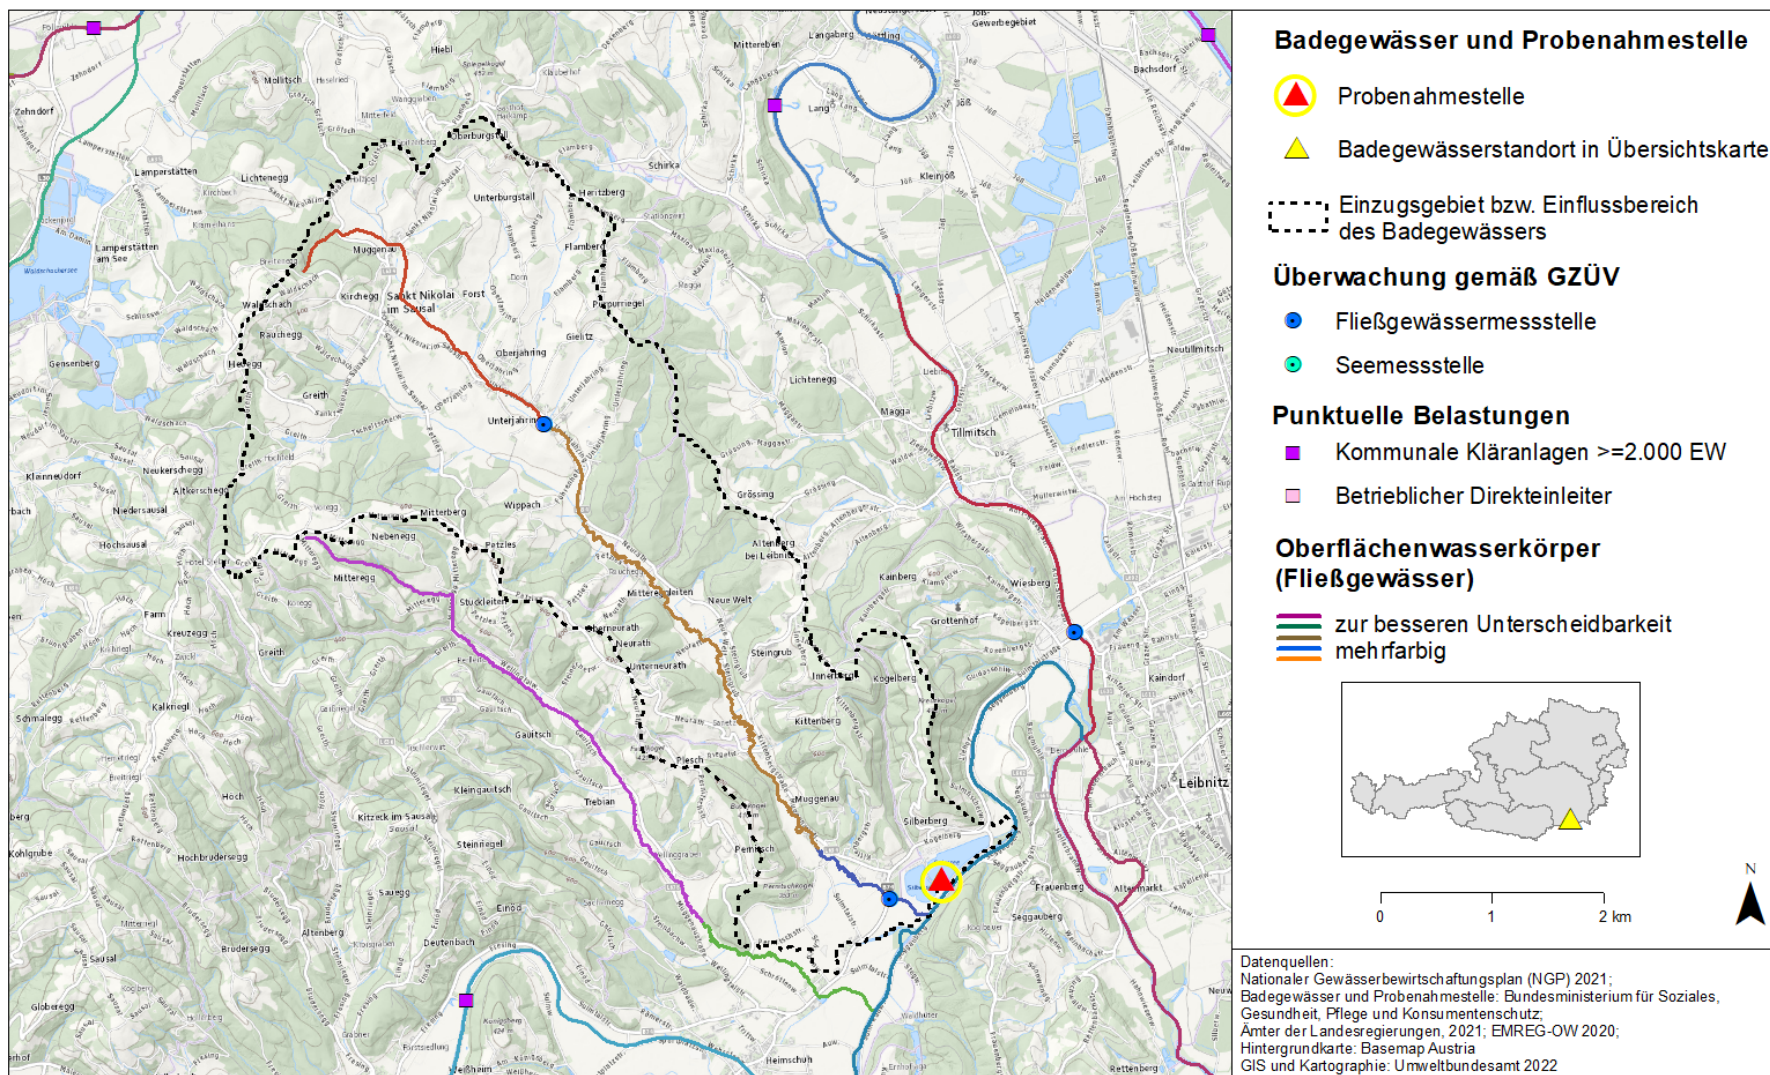
Badegewässer Sulmsee, Tillmitsch AT2250006200350010

Probenahmestelle, Einzugsgebiet/Einflussbereich, Oberflächenwasserkörper, Messnetz und Punktquellen (Einleitpunkte verortet auf Fließgewässer)

Physikalische, geographische und hydrologische Eigenschaften sowie Eigenschaften zur Ermittlung und Bewertung der Verschmutzungsursachen sind nachfolgend in 2 Karten dargestellt. Die nun folgende Karte zeigt Einzugsgebiet bzw. Einflussbereich, Probenahmestelle, Punktquellen und Wasserkörper.

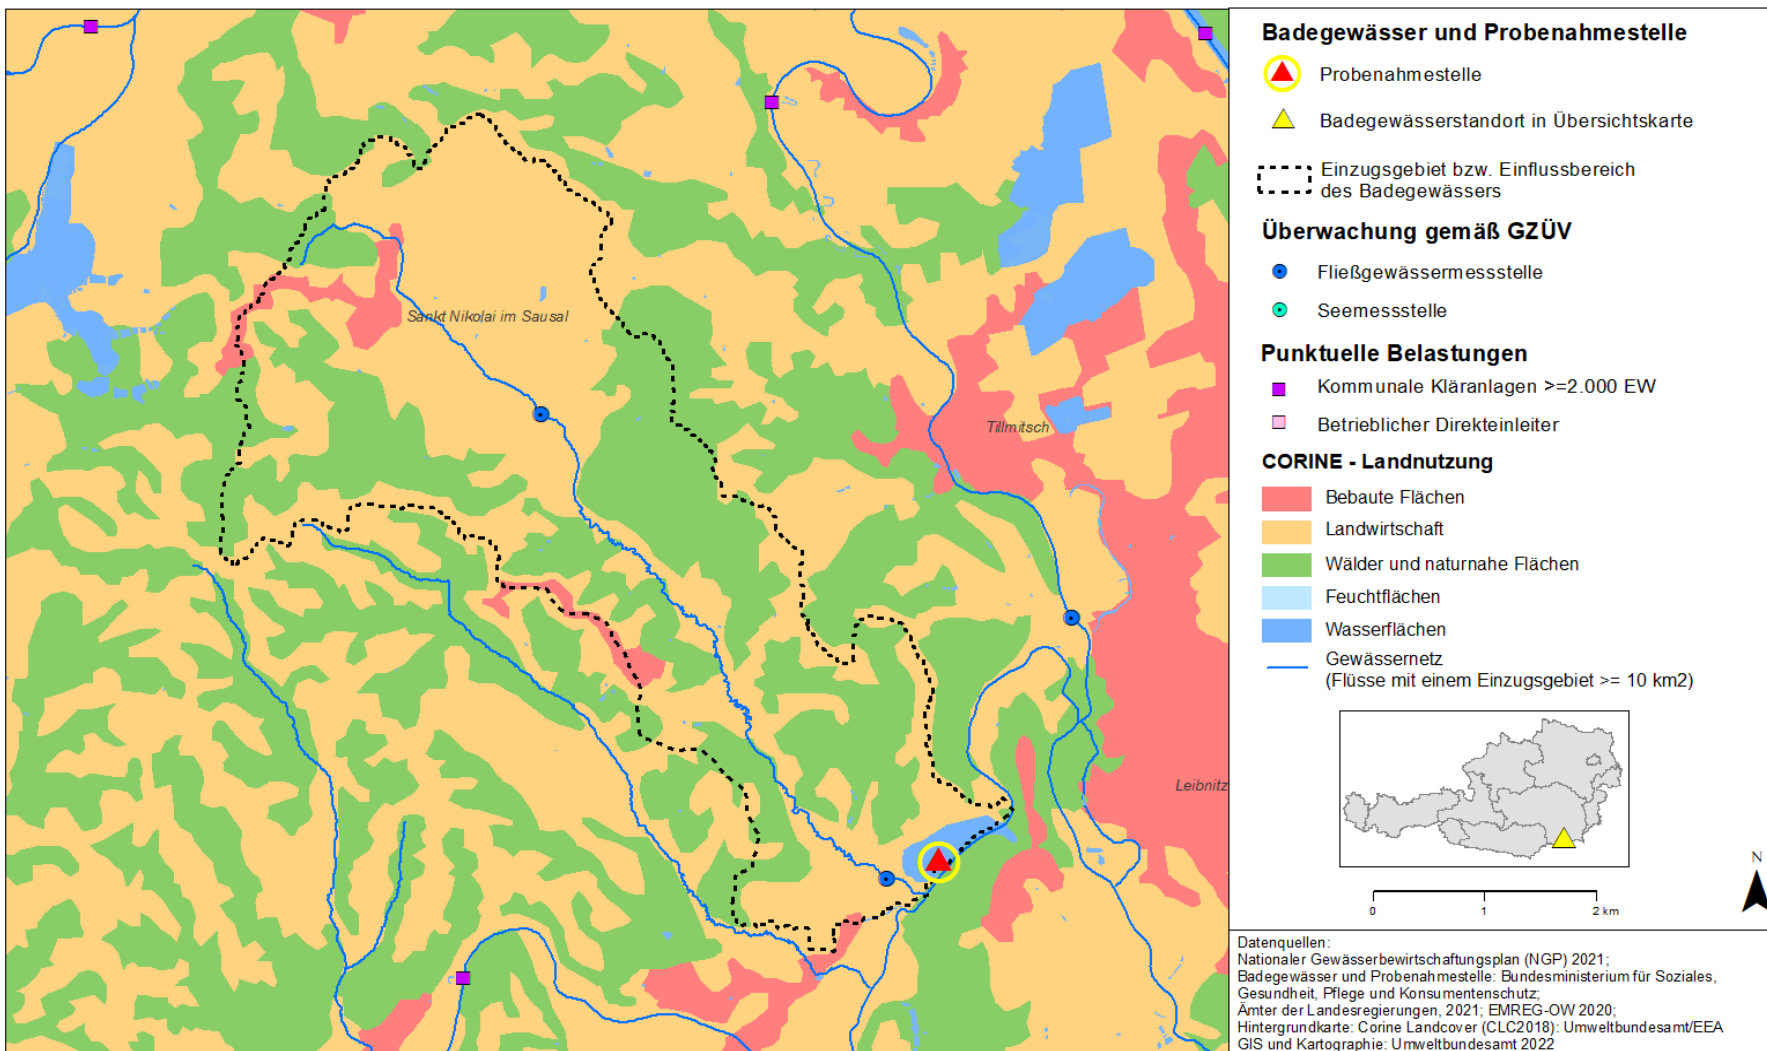
Badegewässer Sulmsee, Tillmitsch AT2250006200350010

Die nachstehende Karte zeigt Einzugsgebiet bzw. Einflussbereich, Probenahmestelle, Punktquellen, Oberflächengewässer und Landnutzung.

Probenahmestelle, Einzugsgebiet/Einflussbereich, Landnutzung, Messnetz und Punktquellen (Einleitpunkte verortet auf Fließgewässer)
