# Badegewässerprofil

Freizeitzentrum Piberstein, Maria Lankowitz

AT2250010100200010

erstellt gemäß Bäderhygienegesetz (BHygG), BGBl. Nr. 254/1976 zuletzt geändert durch BGBl. I Nr. 42/2012

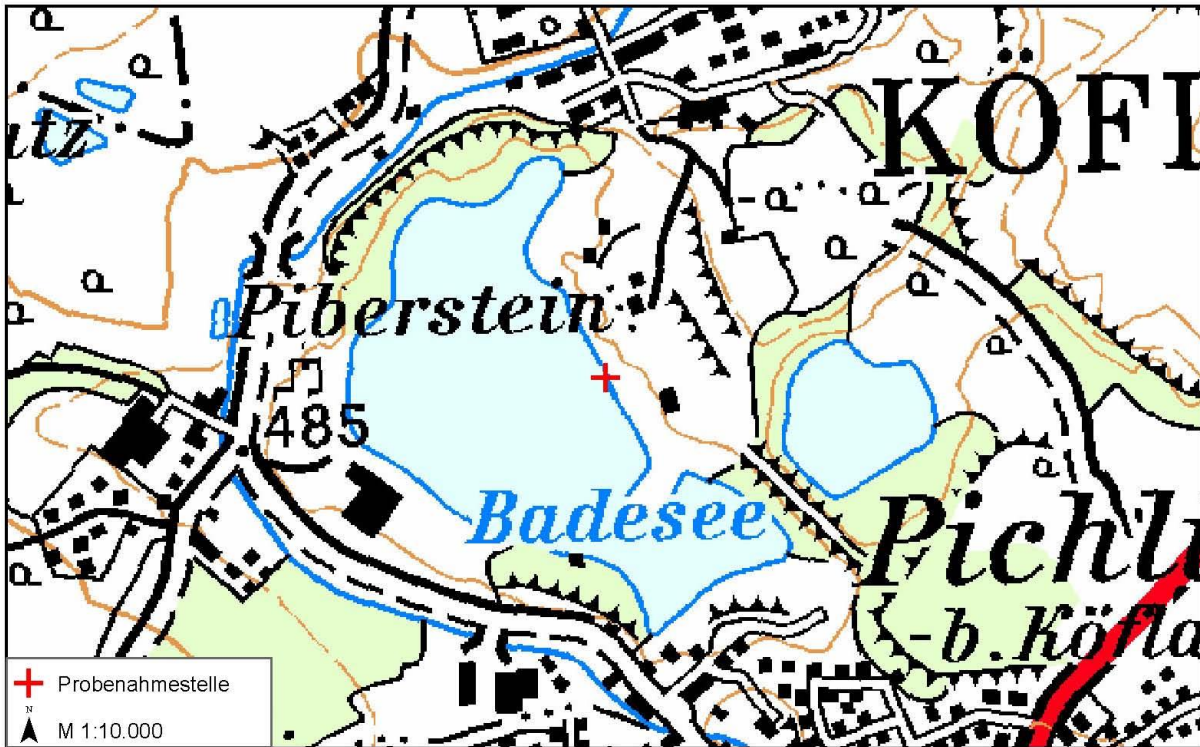
## 2.26 Lagekarte des Badegewässers

Die nachstehende Lagekarte zeigt das Badegewässer sowie die Probenahmestelle (+) im Maßstab 1:10000.
