Badegewässerprofil

Badesee Steyregg

AT3120005300260020

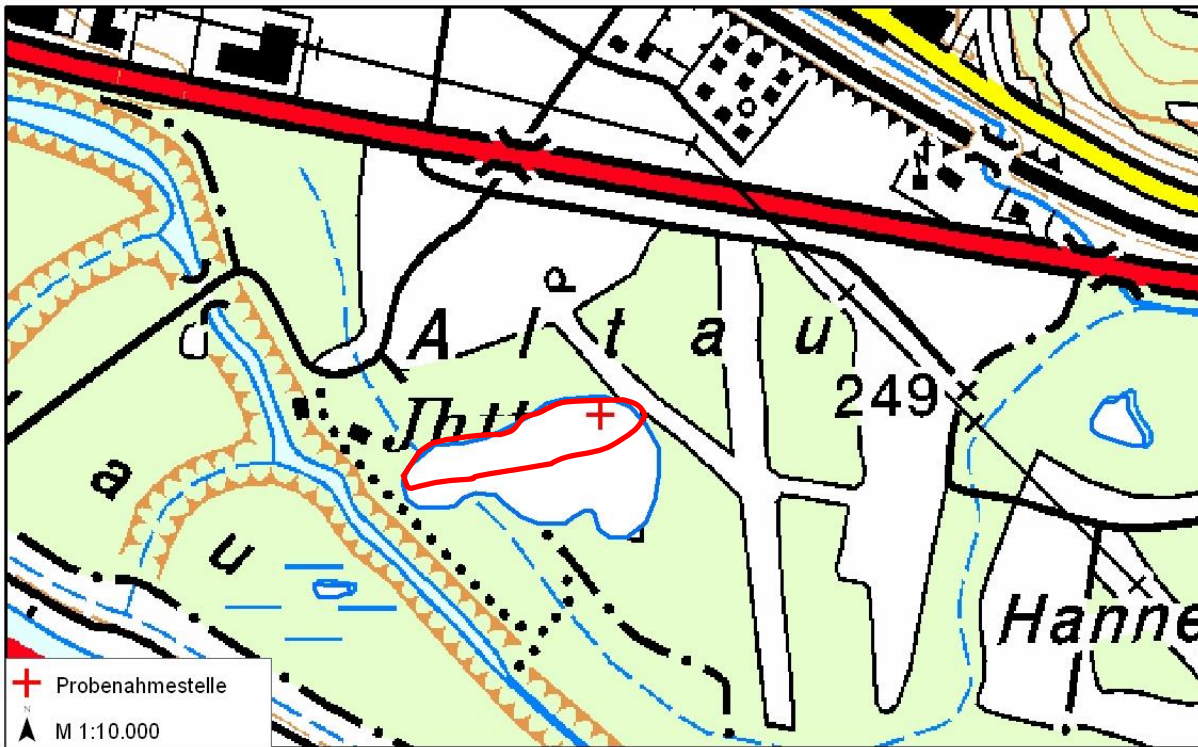
2.26 Lagekarte des Badegewässers

Die nachstehende Lagekarte zeigt das Badegewässer sowie die Probenahmestelle (+) im Maßstab 1:10000. In Österreich erfolgt die Probenahme grundsätzlich im Bereich mit der größten Dichte an badenden Personen. Dieser Bereich („Badezone“) ist in der nachstehenden Karte rot umrandet.

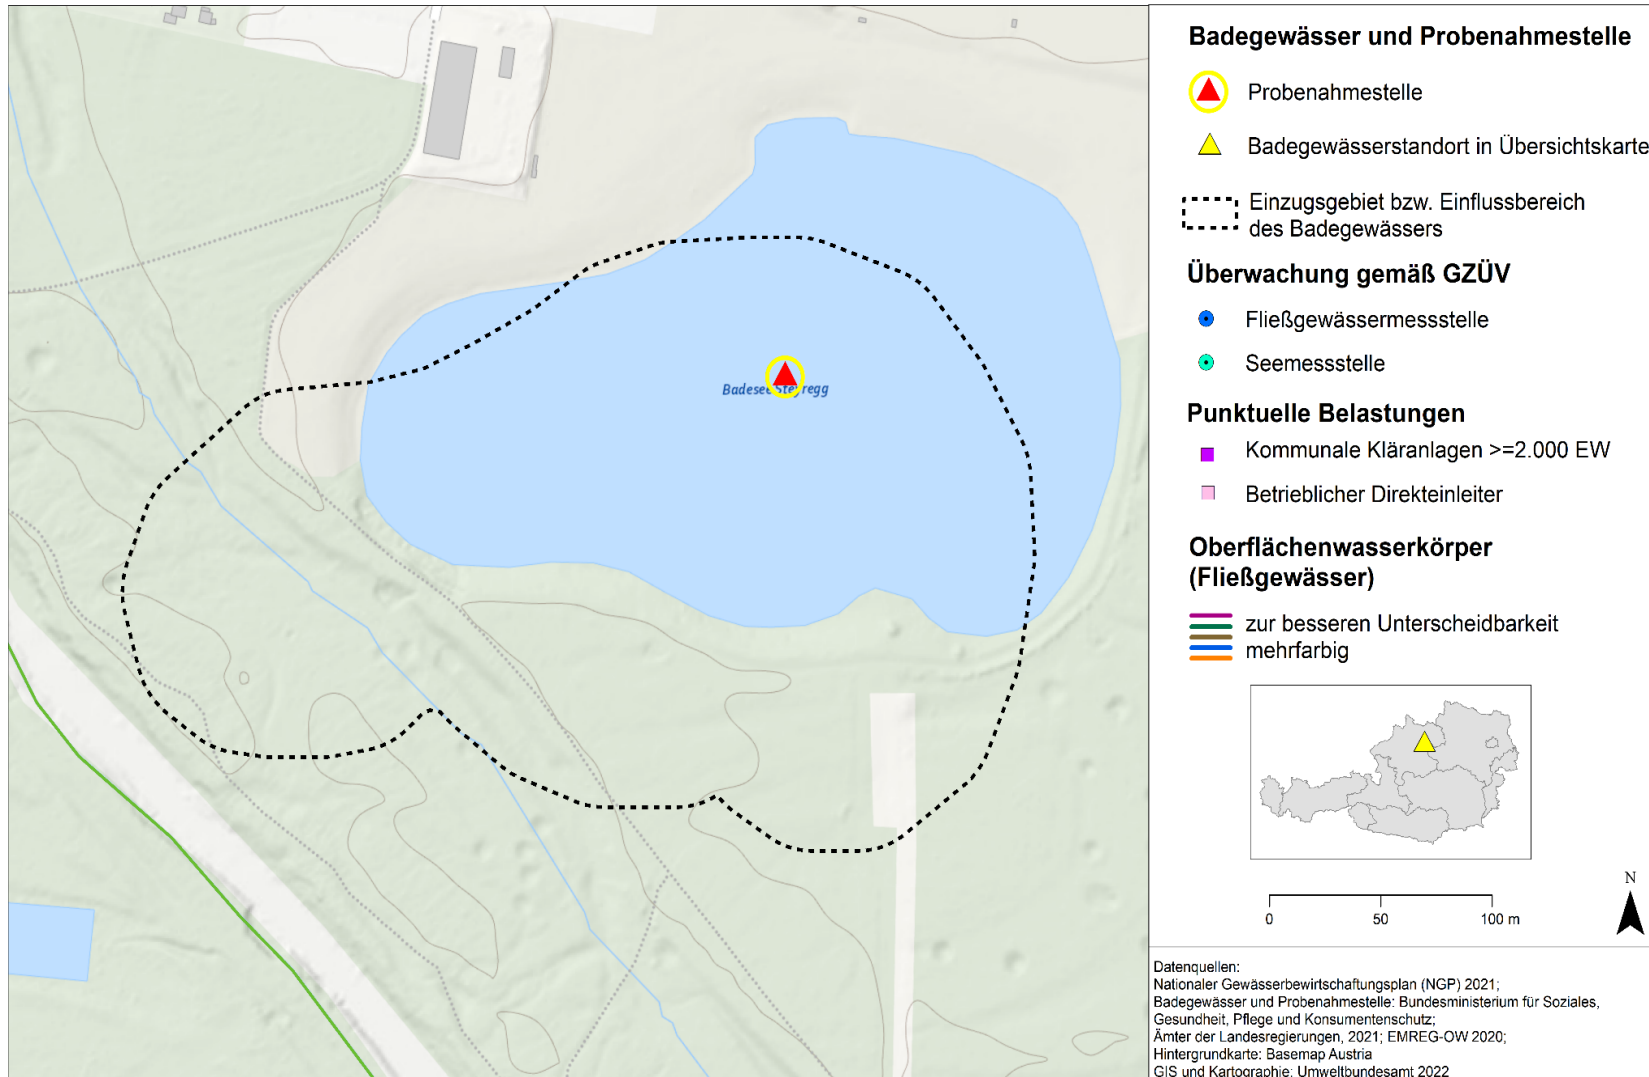
Probenahmestelle, Einzugsgebiet/Einflussbereich, Oberflächenwasserkörper, Messnetz und Punktquellen (Einleitpunkte verortet auf Fließgewässer)

Physikalische, geographische und hydrologische Eigenschaften sowie Eigenschaften zur Ermittlung und Bewertung der Verschmutzungsursachen sind nachfolgend in 2 Karten dargestellt. Die nun folgende Karte zeigt Einzugsgebiet bzw. Einflussbereich, Probenahmestelle, Punktquellen und Wasserkörper.

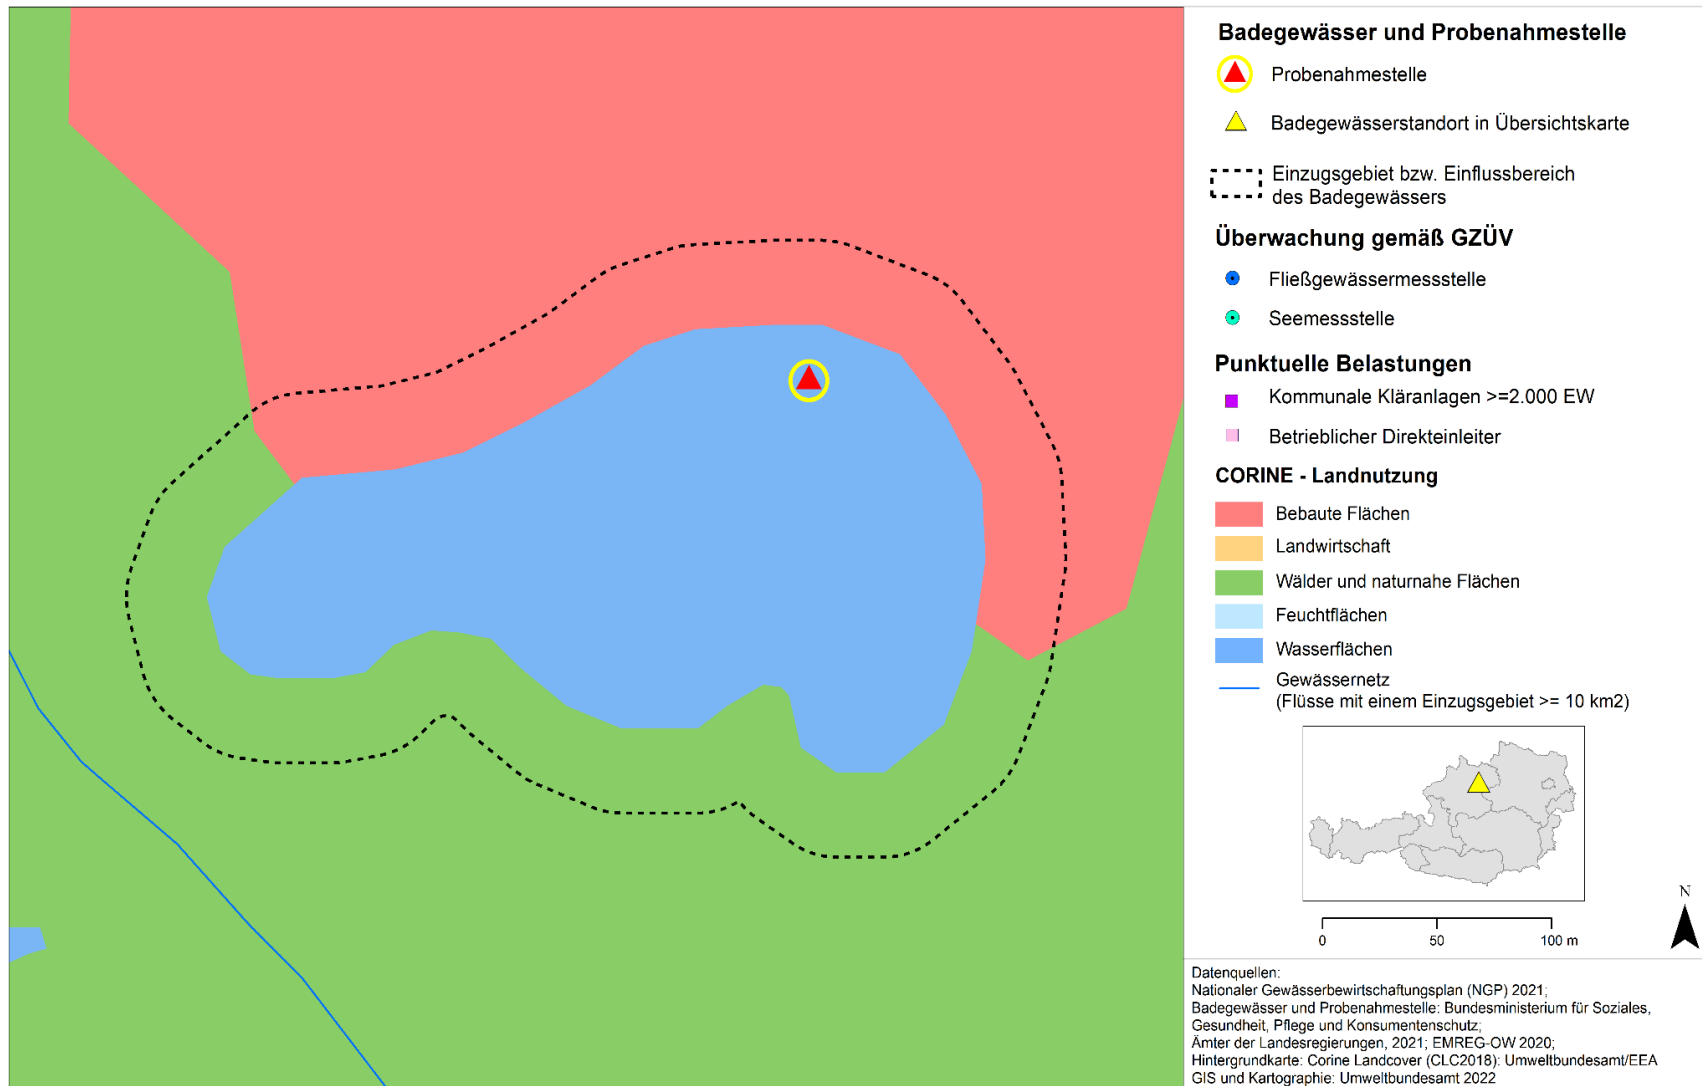
Probenahmestelle, Einzugsgebiet/Einflussbereich, Landnutzung, Messnetz und Punktquellen (Einleitpunkte verortet auf Fließgewässer)

Die nachstehende Karte zeigt Einzugsgebiet bzw. Einflussbereich, Probenahmestelle, Punktquellen, Oberflächengewässer und Landnutzung.
