Badegewässerprofil

Hallstättersee, Hallstatt

AT3150000900160010

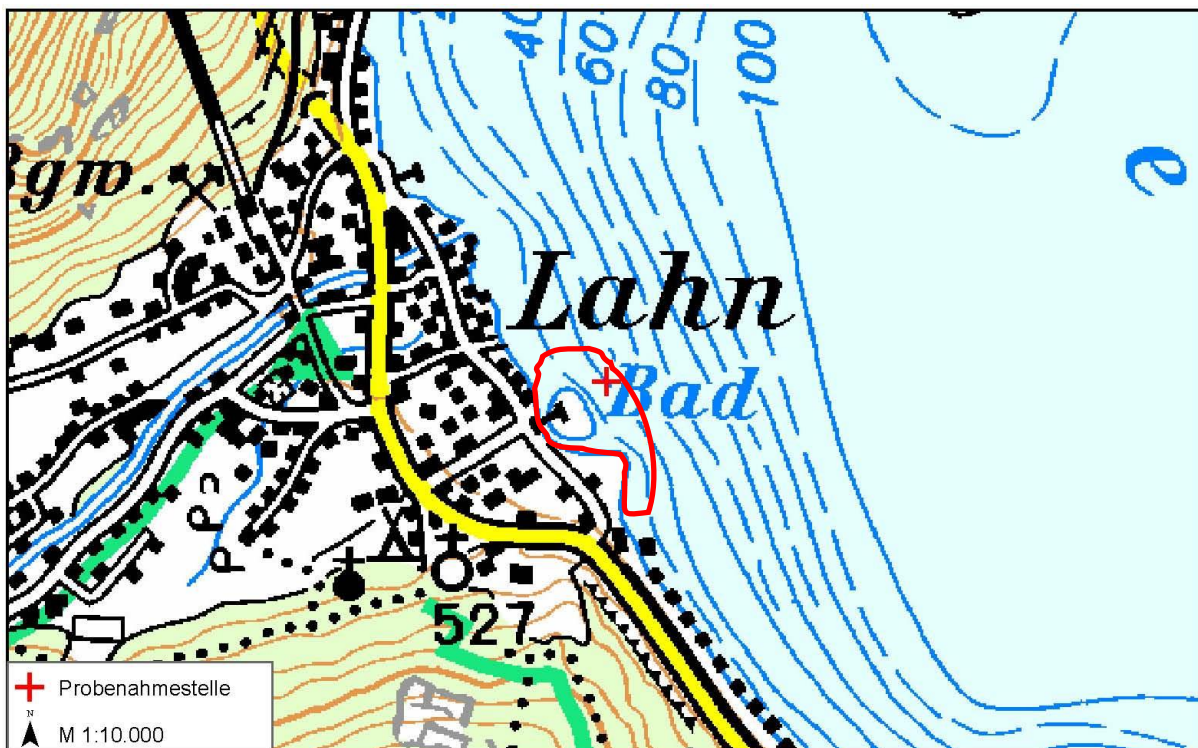
2.26 Lagekarte des Badegewässers

Die nachstehende Lagekarte zeigt das Badegewässer sowie die Probenahmestelle (+) im Maßstab 1:10000. In Österreich erfolgt die Probenahme grundsätzlich im Bereich mit der größten Dichte an badenden Personen. Dieser Bereich („Badezone“) ist in der nachstehenden Karte rot umrandet.

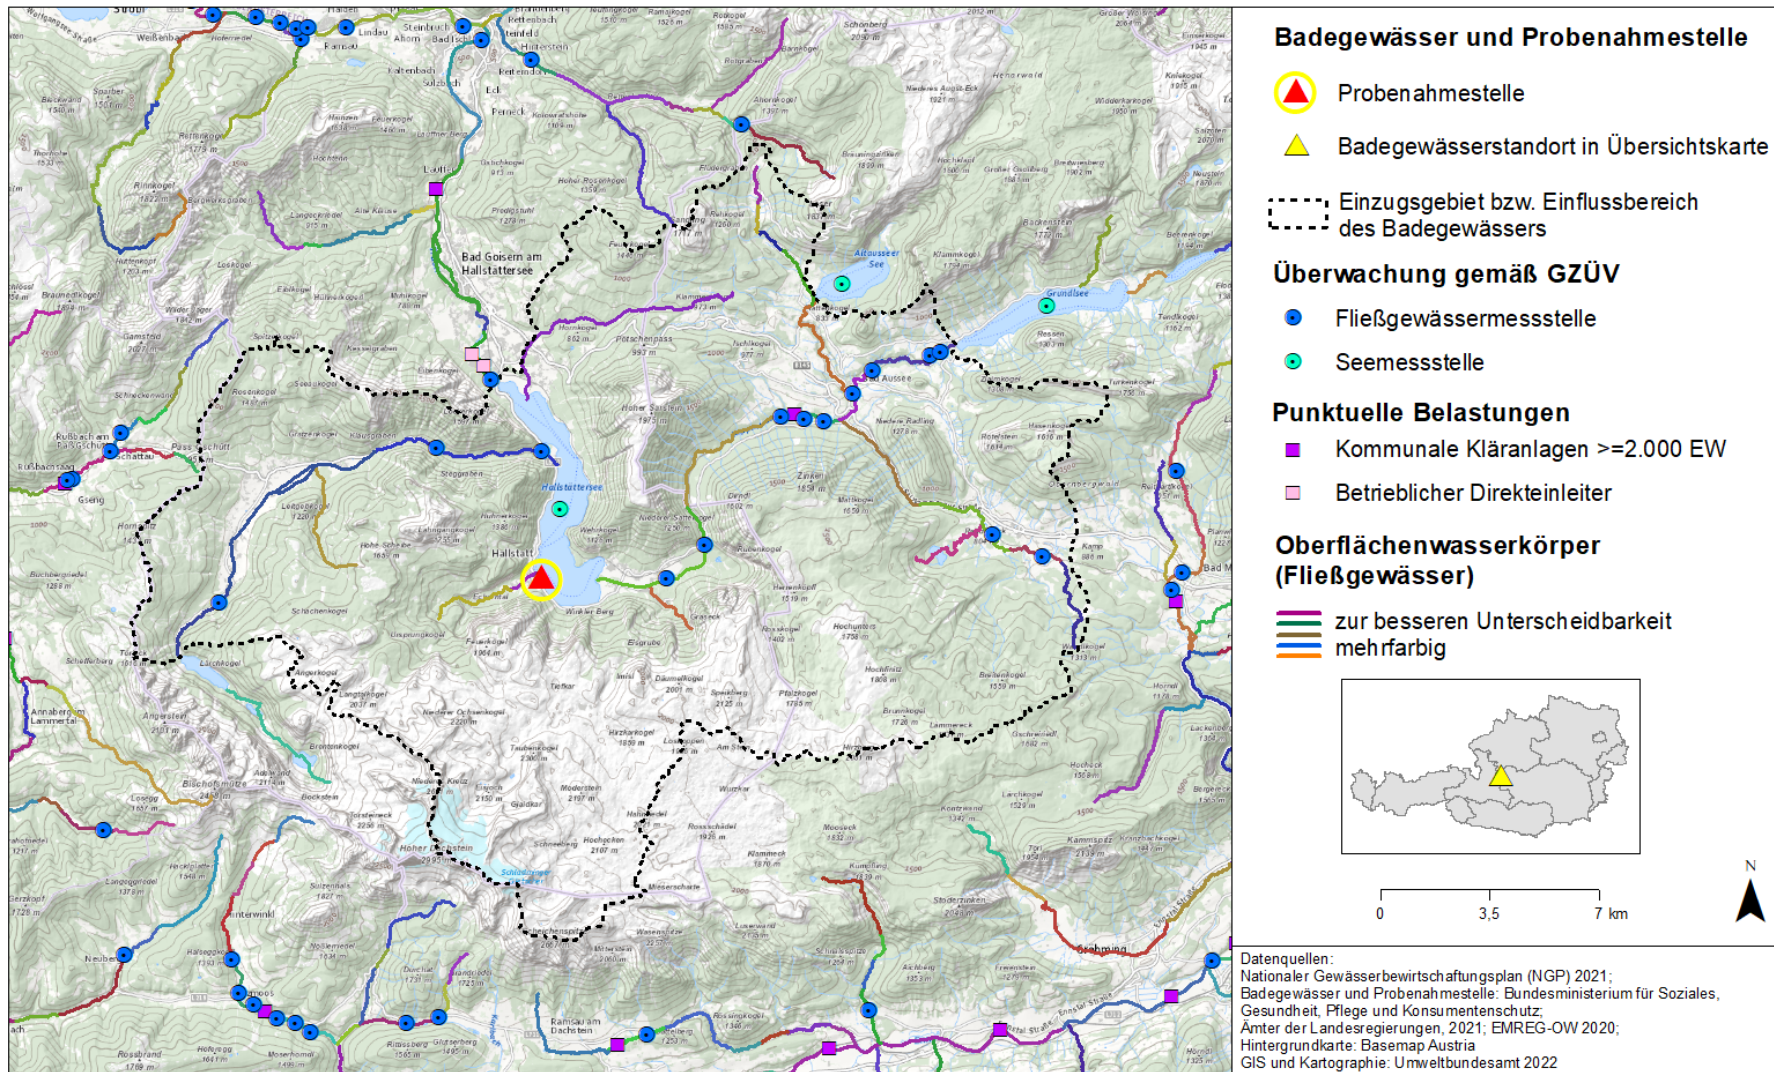
Badegewässer Hallstättersee, Seelände Hallstatt AT315000900160010

Probenahmestelle, Einzugsgebiet/Einflussbereich, Oberflächenwasserkörper, Messnetz und Punktquellen (Einleitpunkte verortet auf Fließgewässer)

Physikalische, geographische und hydrologische Eigenschaften sowie Eigenschaften zur Ermittlung und Bewertung der Verschmutzungsursachen sind nachfolgend in 2 Karten dargestellt. Die nun folgende Karte zeigt Einzugsgebiet bzw. Einflussbereich, Probenahmestelle, Punktquellen und Wasserkörper.

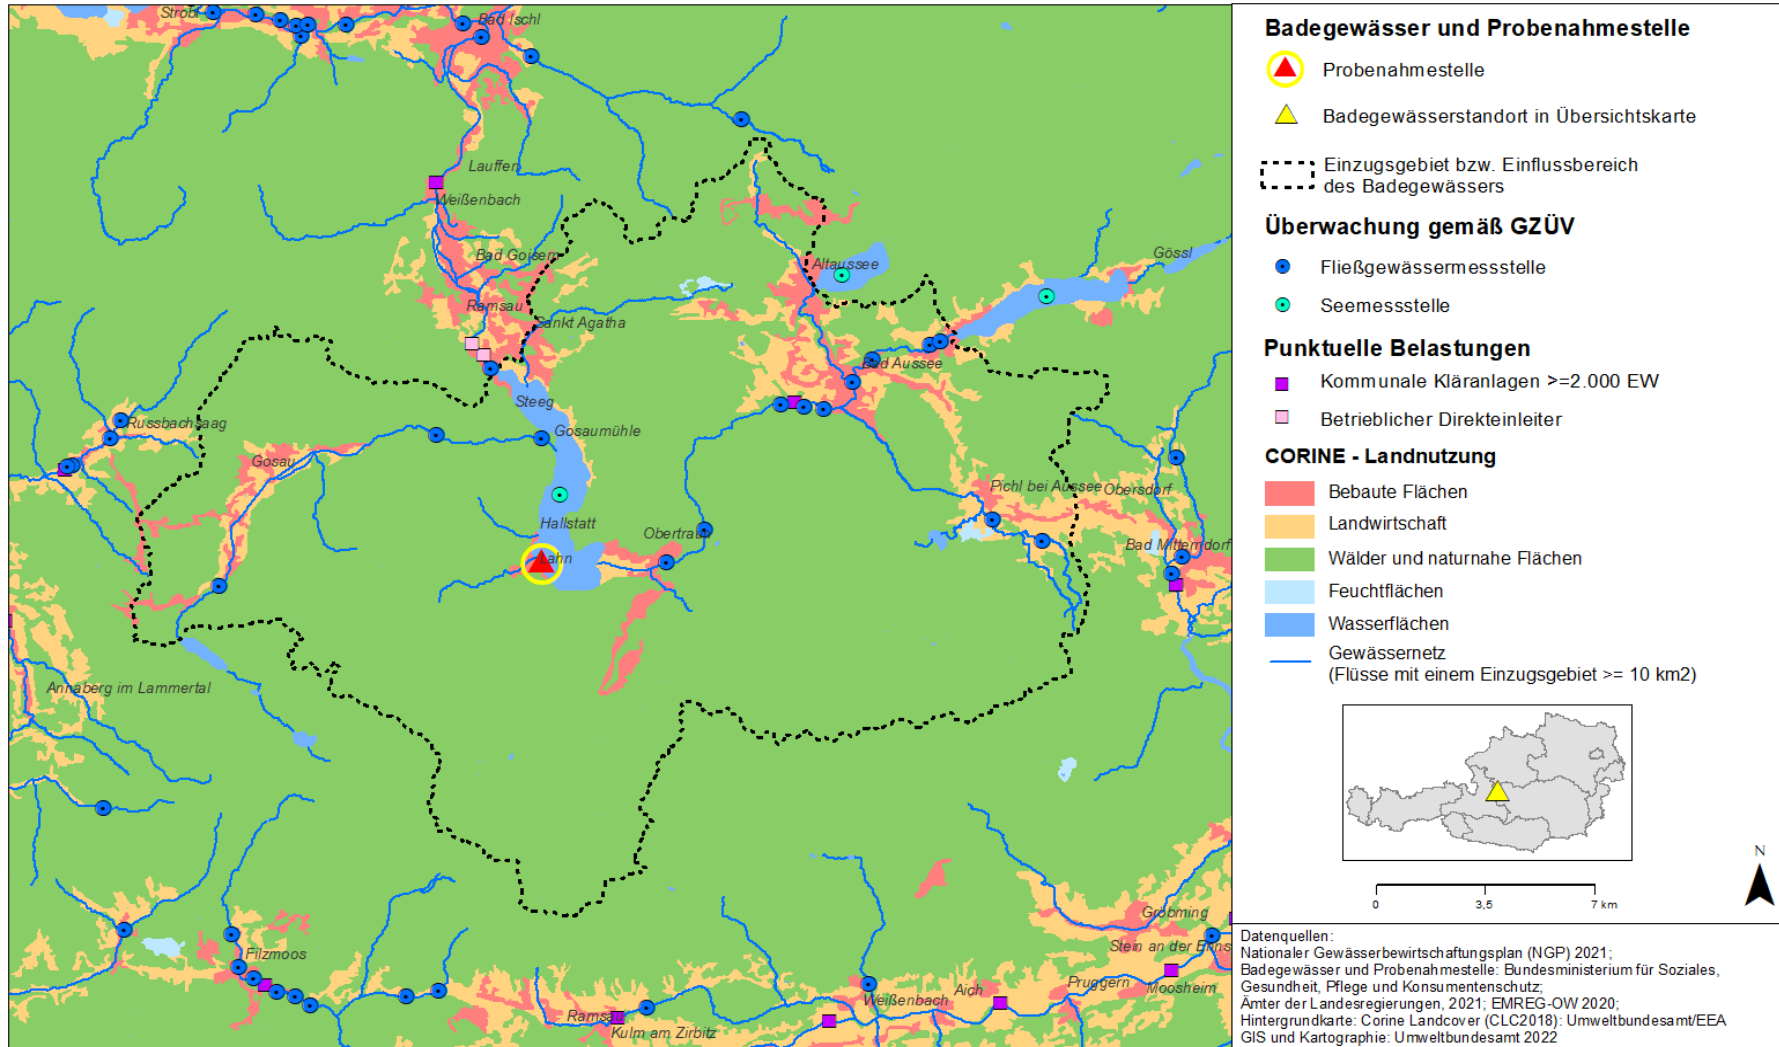
Badegewässer Hallstättersee, Seelände Hallstatt AT3150000900160010

Die nachstehende Karte zeigt Einzugsgebiet bzw. Einflussbereich, Probenahmestelle, Punktquellen, Oberflächengewässer und Landnutzung.

Probenahmestelle, Einzugsgebiet/Einflussbereich, Landnutzung, Messnetz und Punktquellen (Einleitpunkte verortet auf Fließgewässer)
