# Badegewässerprofil

Attersee, Attersee

AT3150002200010040

Attersee-W, Sprinzensteinpark

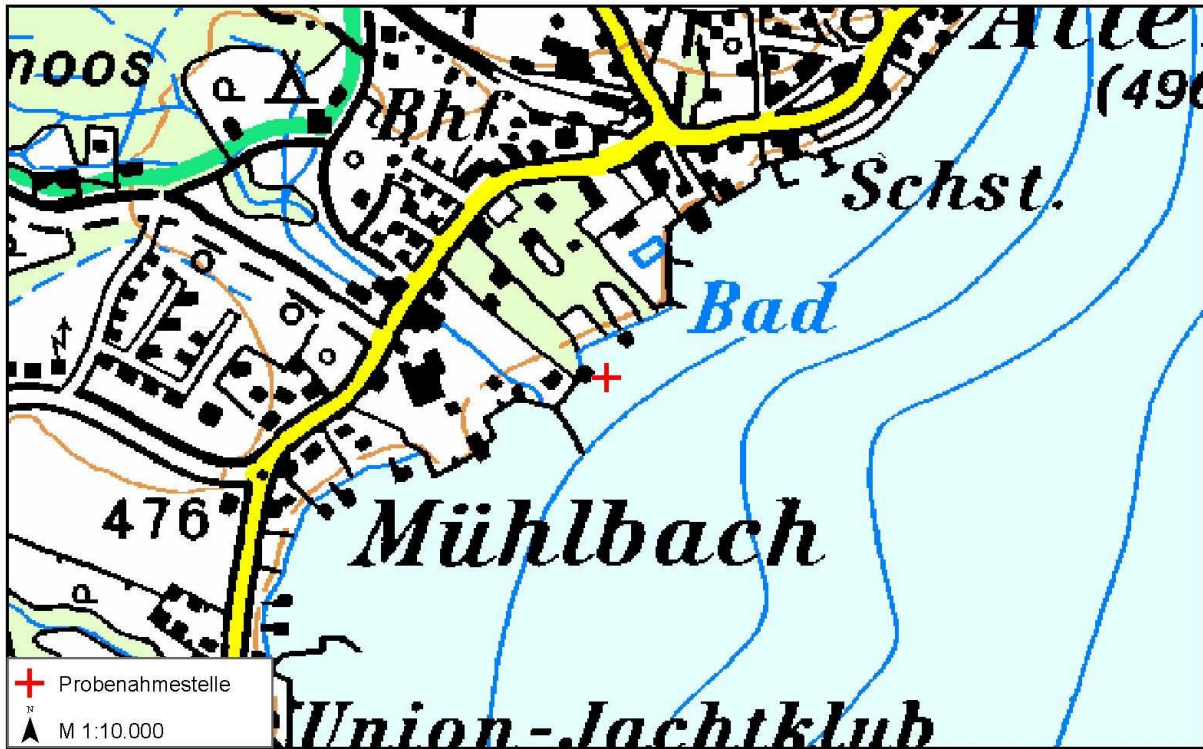
### 2.26 Lagekarte des Badegewässers

Die nachstehende Lagekarte zeigt das Badegewässer sowie die Probenahmestelle (+) im Maßstab 1:10000. In Österreich erfolgt die Probenahme grundsätzlich im Bereich mit der größten Dichte an badenden Personen. Dieser Bereich („Badezone“) ist in der nachstehenden Karte rot umrandet.

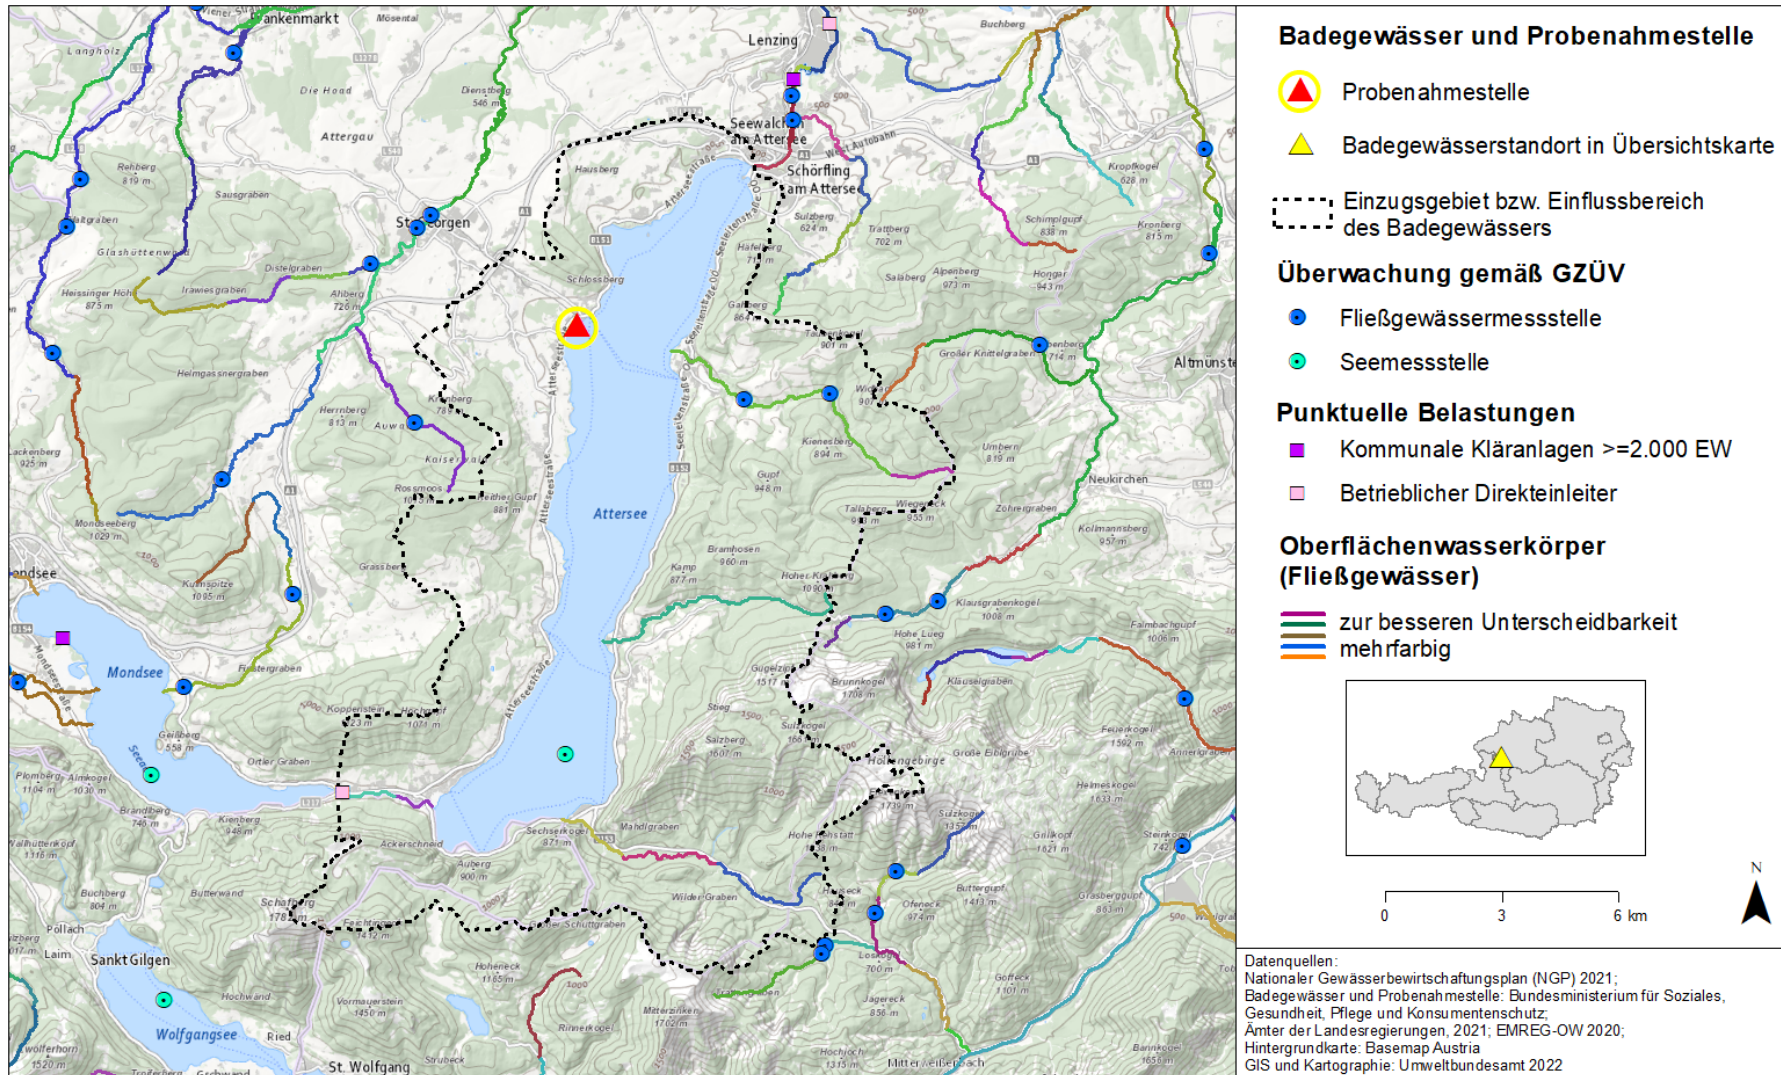
#### Badegewässer Attersee-W, Sprinzensteinpark AT315002200010040

Physikalische, geographische und hydrologische Eigenschaften sowie Eigenschaften zur Ermittlung und Bewertung der Verschmutzungsursachen sind nachfolgend in 2 Karten dargestellt. Die nun folgende Karte zeigt Einzugsgebiet bzw. Einflussbereich, Probenahmestelle, Punktquellen und Wasserkörper.

Probenahmestelle, Einzugsgebiet/Einflussbereich, Oberflächenwasserkörper, Messnetz und Punktquellen (Einleitpunkte verortet auf Fließgewässer)

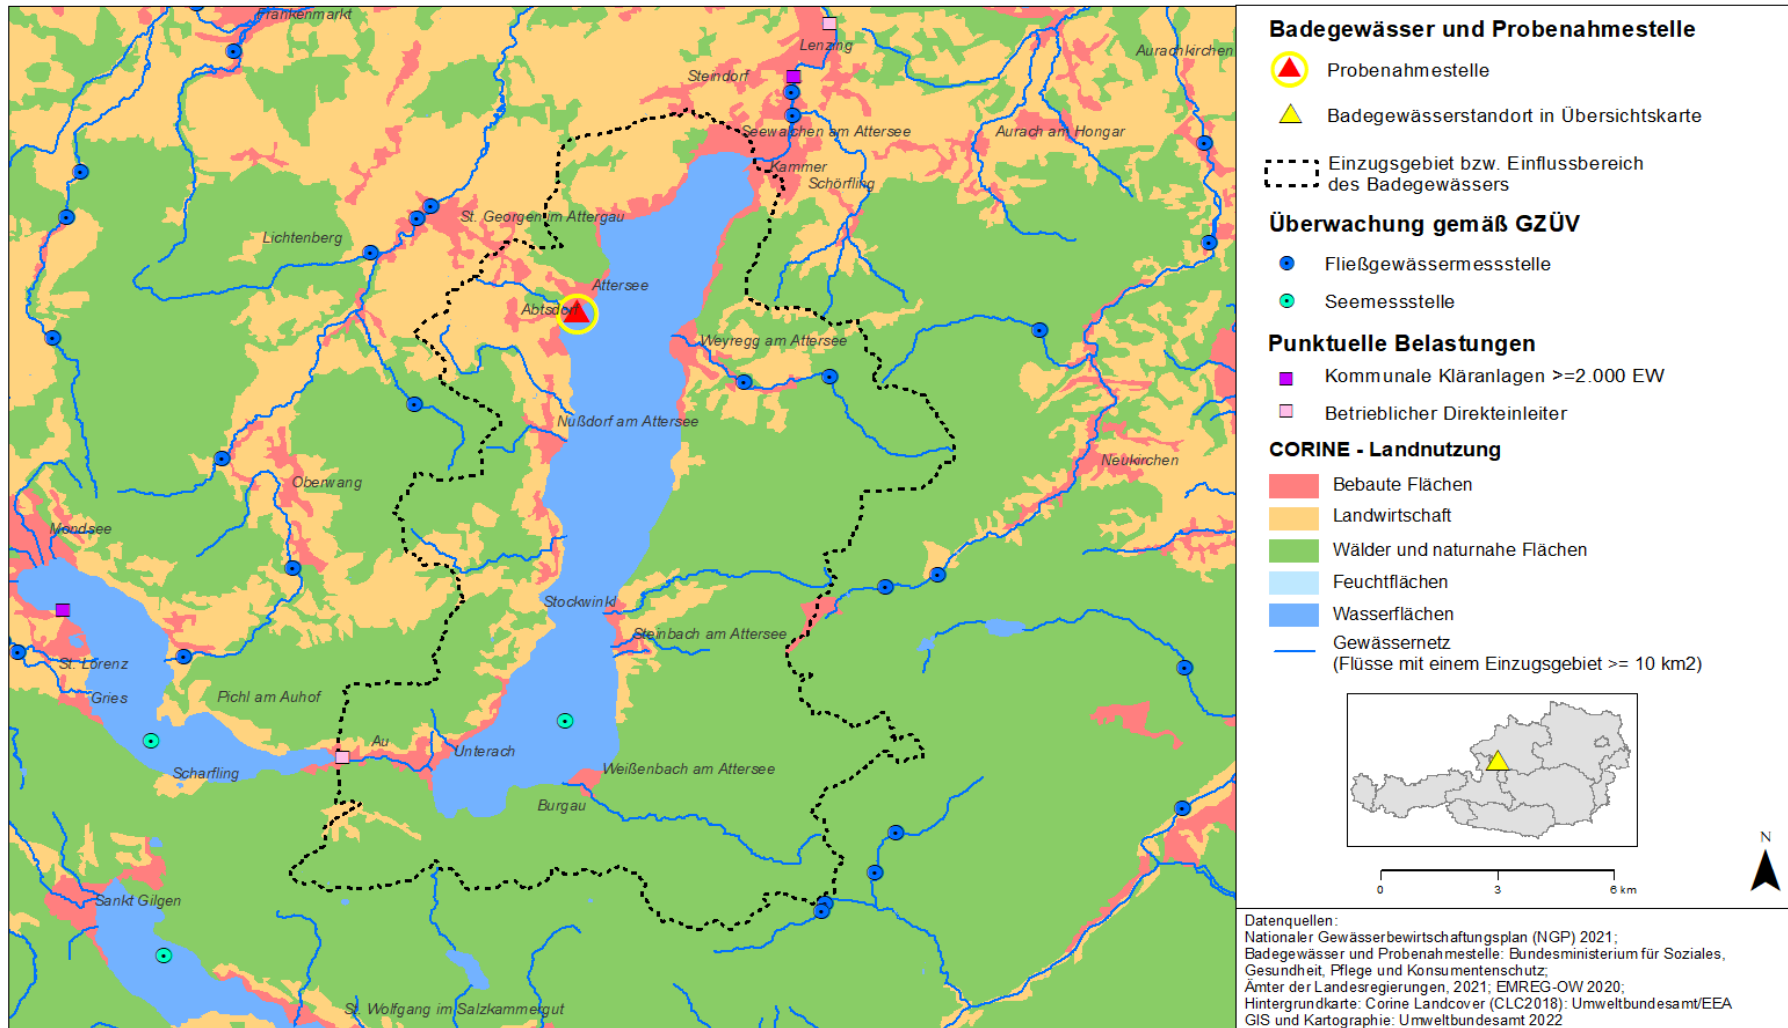
## Badegewässer Attersee-W, Sprinzensteinpark AT3150002200010040

Die nachstehende Karte zeigt Einzugsgebiet bzw. Einflussbereich, Probenahmestelle, Punktquellen, Oberflächengewässer und Landnutzung.

Probenahmestelle, Einzugsgebiet/Einflussbereich, Landnutzung, Messnetz und Punktquellen (Einleitpunkte verortet auf Fließgewässer)
