Badegewässerprofil

Attersee, Seewalchen

AT3150005900010050

erstellt gemäß Bäderhygienegesetz (BHygG), BGBl. Nr. 254/1976 zuletzt geändert durch BGBl. I Nr. 42/2012

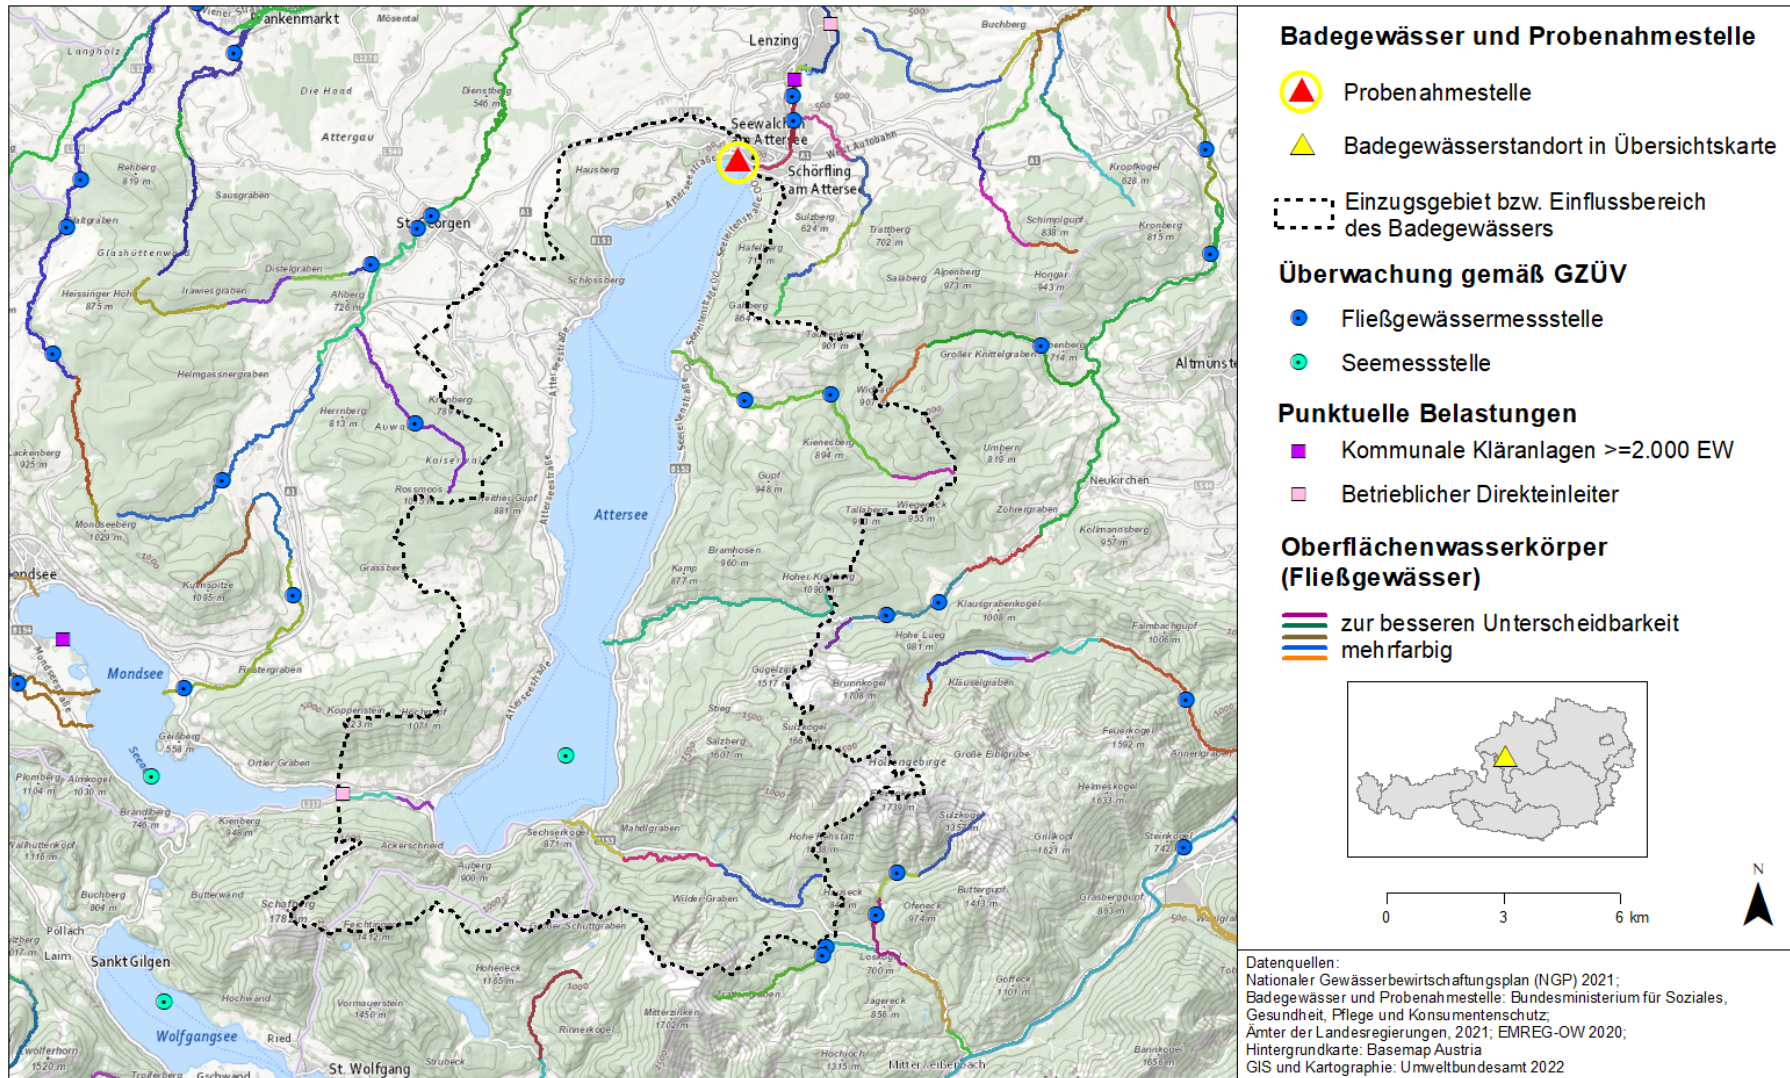
Badegewässer Attersee-N, Seewalchen (Strandbad) AT3150005900010050

Physikalische, geographische und hydrologische Eigenschaften sowie Eigenschaften zur Ermittlung und Bewertung der Verschmutzungsursachen sind nachfolgend in 2 Karten dargestellt. Die nun folgende Karte zeigt Einzugsgebiet bzw. Einflussbereich, Probenahmestelle, Punktquellen und Wasserkörper.

Probenahmestelle, Einzugsgebiet/Einflussbereich, Oberflächenwasserkörper, Messnetz und Punktquellen (Einleitpunkte verortet auf Fließgewässer)
