Badegewässerprofil

Attersee, Steinbach

AT3150006000010020

erstellt gemäß Bäderhygienegesetz (BHygG), BGBl. Nr. 254/1976 zuletzt geändert durch BGBl. I Nr. 42/2012

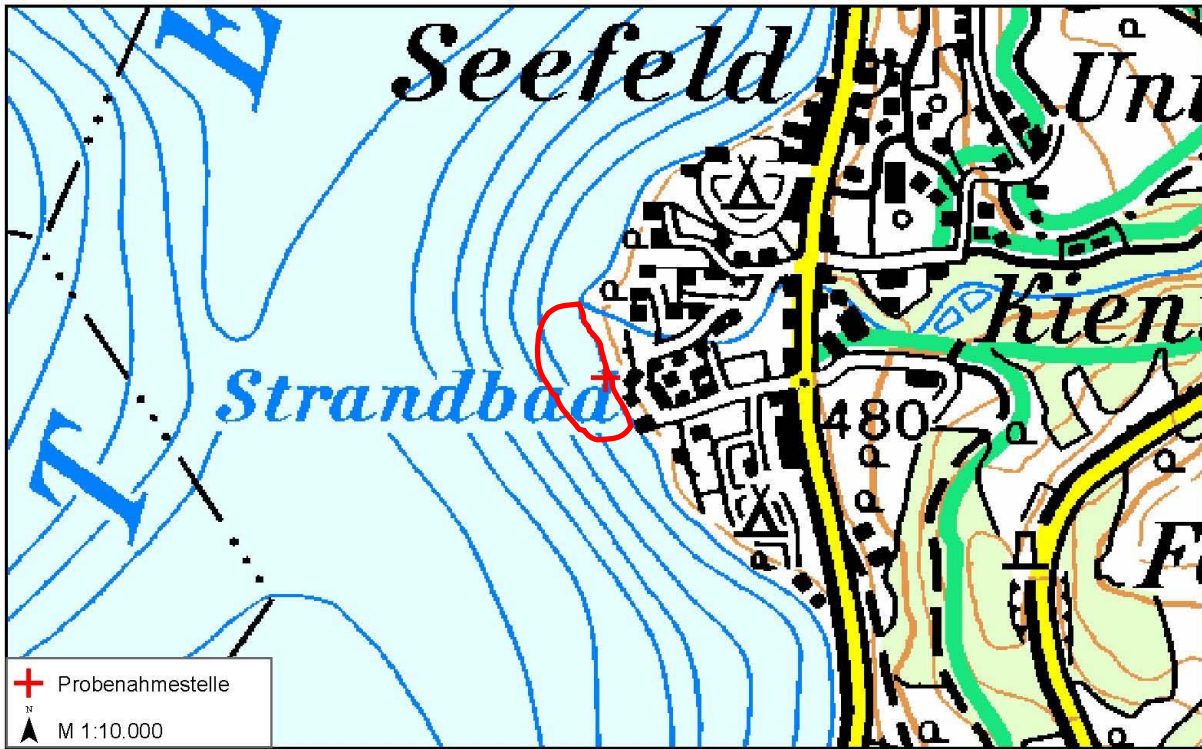
2.26 Lagekarte des Badegewässers

Die nachstehende Lagekarte zeigt das Badegewässer sowie die Probenahmestelle (+) im Maßstab 1:10000. In Österreich erfolgt die Probenahme grundsätzlich im Bereich mit der größten Dichte an badenden Personen. Dieser Bereich („Badezone“) ist in der nachstehenden Karte rot umrandet.

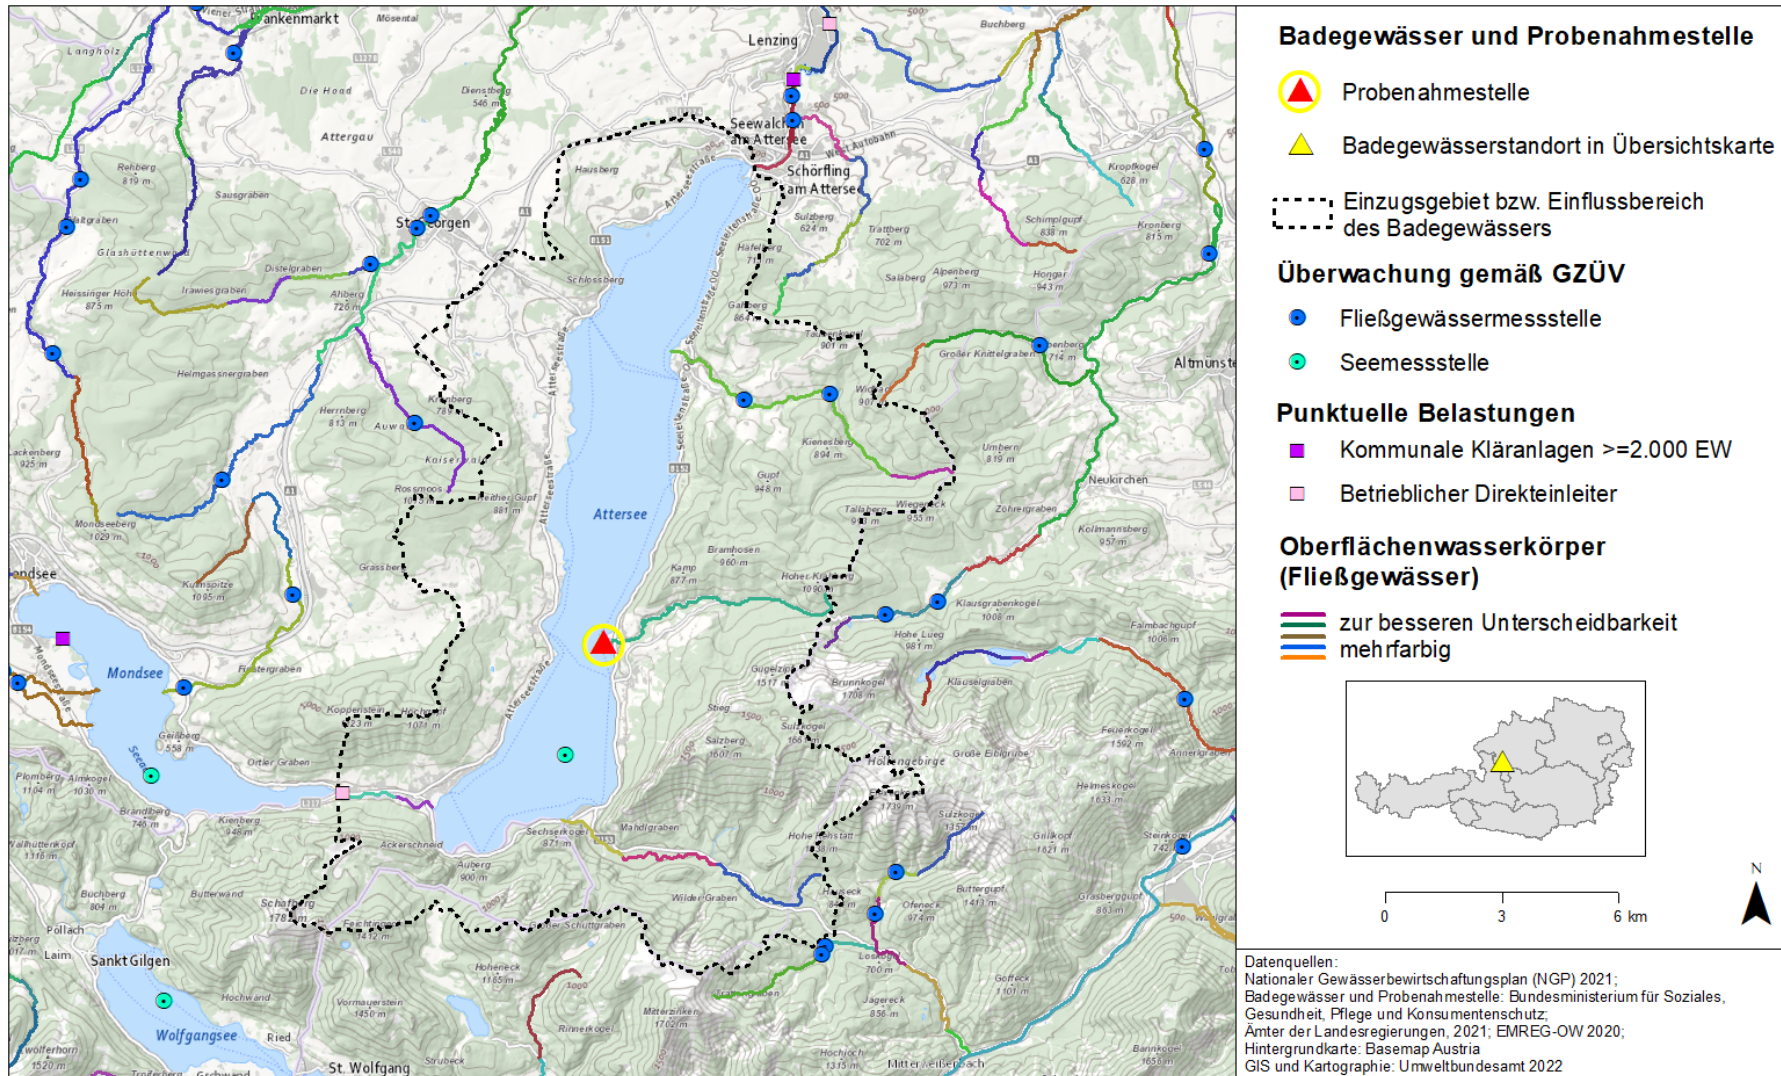
Badegewässer Attersee-S-O, Steinbach (Freibad) AT3150006000010020

Physikalische, geographische und hydrologische Eigenschaften sowie Eigenschaften zur Ermittlung und Bewertung der Verschmutzungsursachen sind nachfolgend in 2 Karten dargestellt. Die nun folgende Karte zeigt Einzugsgebiet bzw. Einflussbereich, Probenahmestelle, Punktquellen und Wasserkörper.

Probenahmestelle, Einzugsgebiet/Einflussbereich, Oberflächenwasserkörper, Messnetz und Punktquellen (Einleitpunkte verortet auf Fließgewässer)

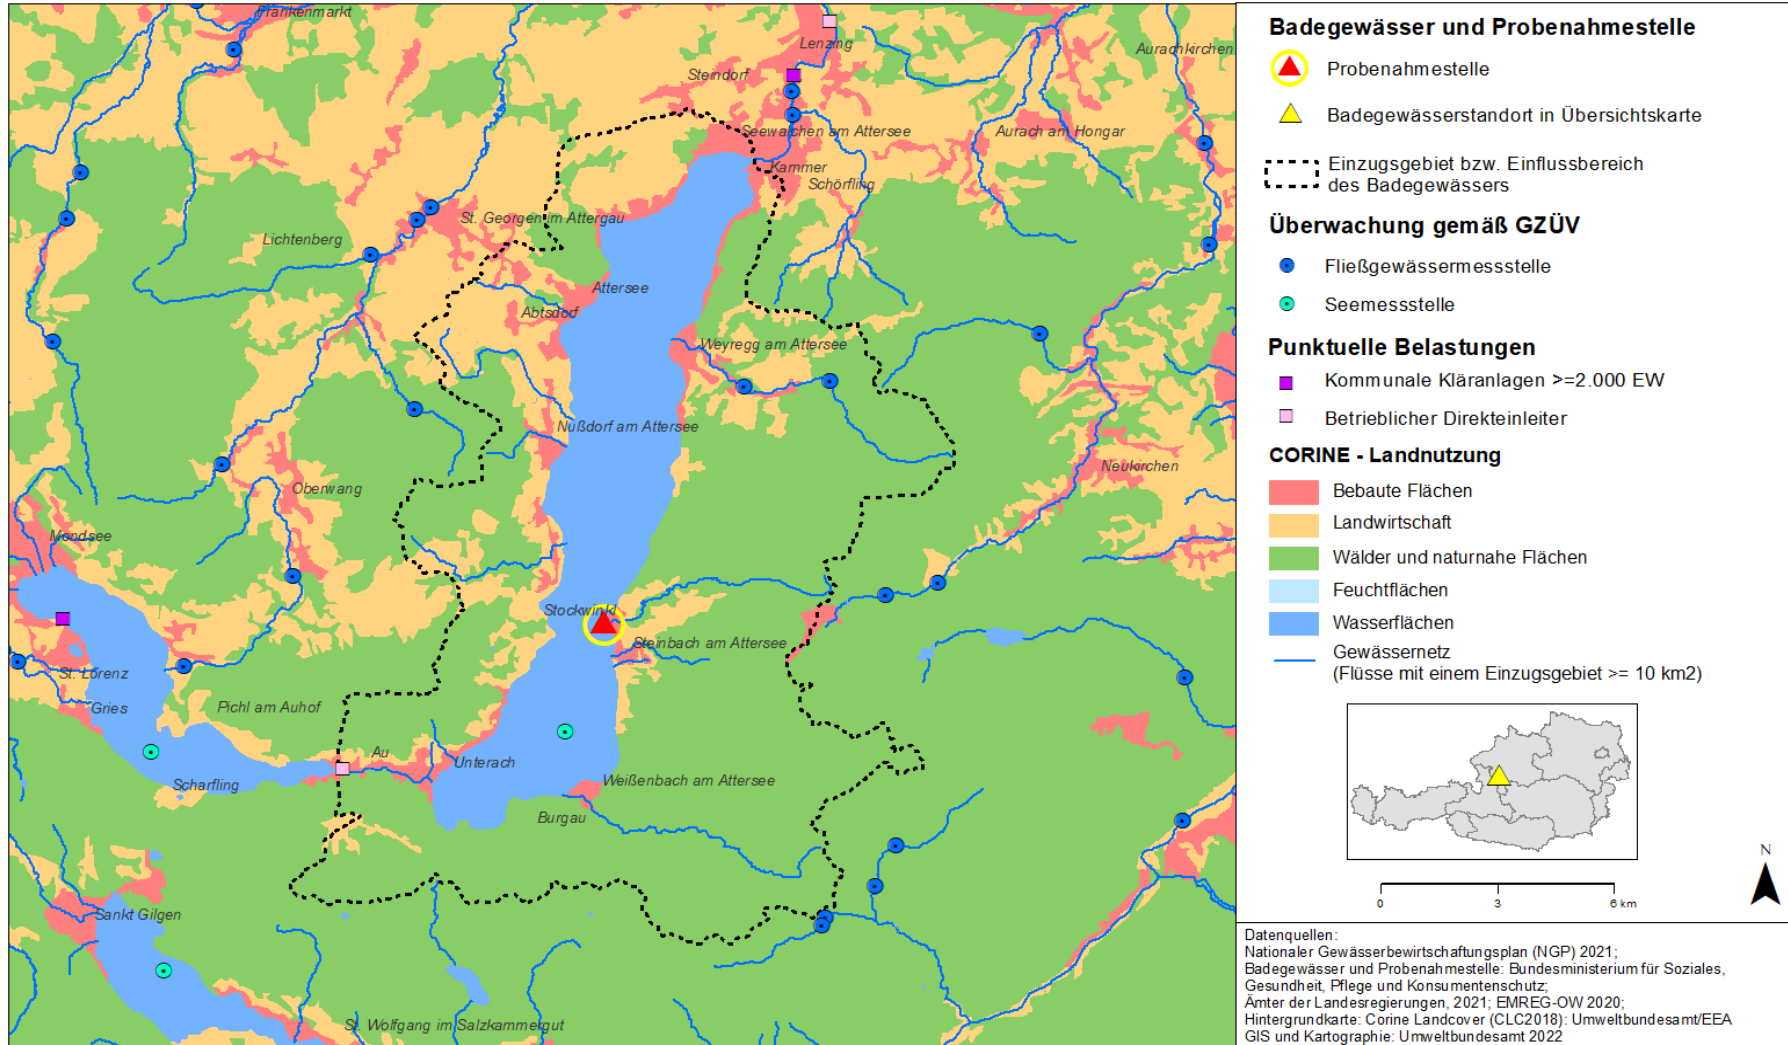
Badegewässer Attersee-S-O, Steinbach (Freibad) AT3150006000010020

Die nachstehende Karte zeigt Einzugsgebiet bzw. Einflussbereich, Probenahmestelle, Punktquellen, Oberflächengewässer und Landnutzung.

Probenahmestelle, Einzugsgebiet/Einflussbereich, Landnutzung, Messnetz und Punktquellen (Einleitpunkte verortet auf Fließgewässer)
