Badegewässerprofil

Reitecksee, Flachau

AT3220000800180010

erstellt gemäß Bäderhygienegesetz (BHygG), BGBl. Nr. 254/1976 zuletzt geändert durch BGBl. I Nr. 42/2012

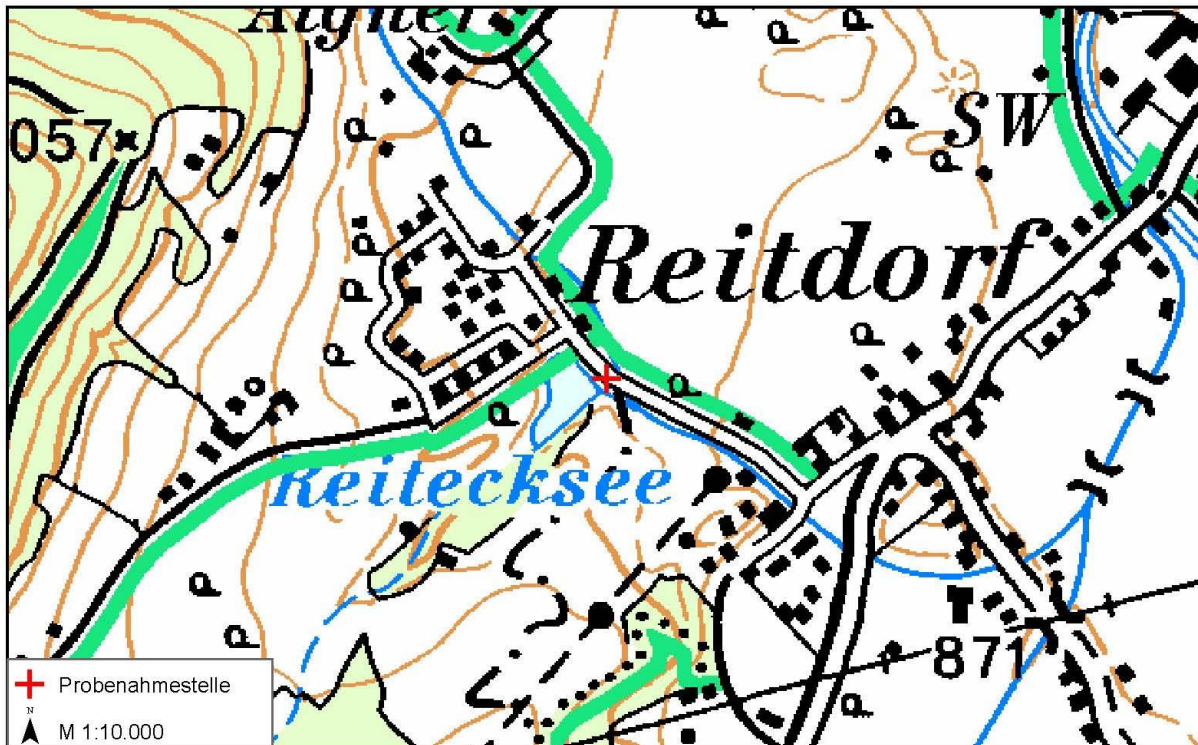
2.26 Lagekarte des Badegewässers

Die nachstehende Lagekarte zeigt das Badegewässer sowie die Probenahmestelle (+) im Maßstab 1:10000. In Österreich erfolgt die Probenahme grundsätzlich im Bereich mit der größten Dichte an badenden Personen. Dieser Bereich („Badezone“) erstreckt sich hier über das gesamte Gewässer.
