# Badegewässerprofil

Wallersee, Henndorf

AT3230003100220010

erstellt gemäß Bäderhygienegesetz (BHygG), BGBl. Nr. 254/1976 zuletzt geändert durch BGBl. I Nr. 42/2012

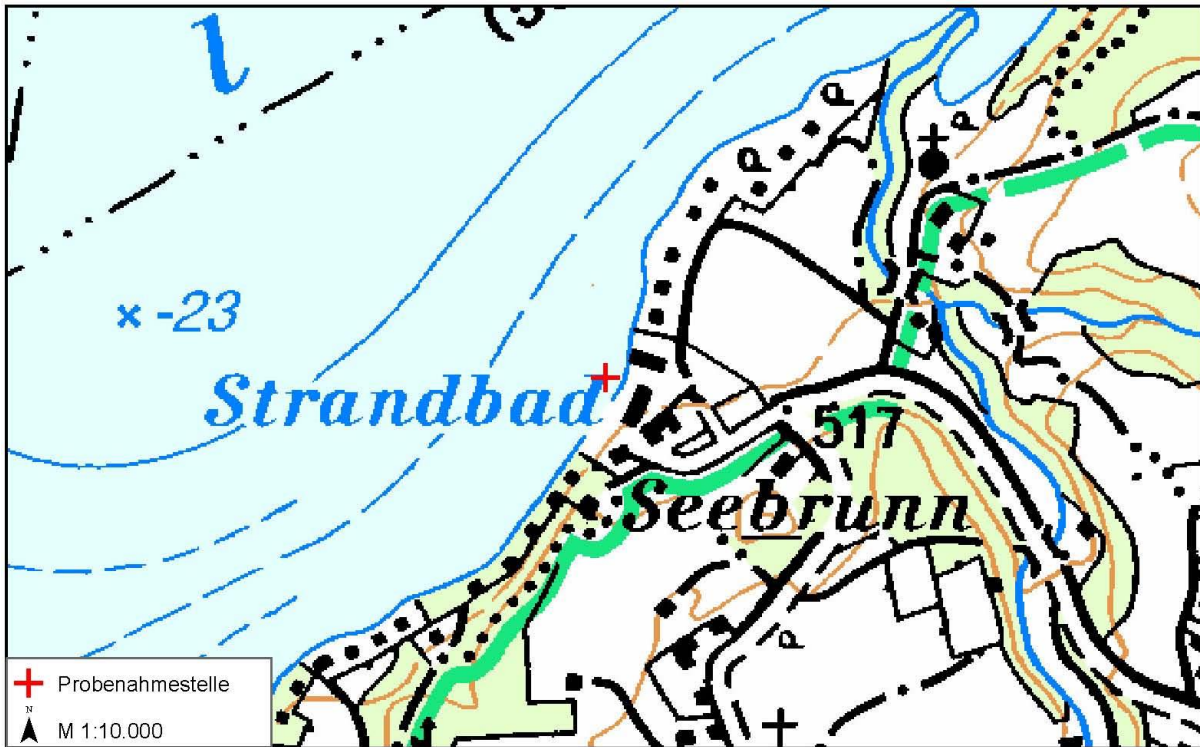
Die nachstehende Lagekarte zeigt das Badegewässer sowie die Probenahmestelle (+) im Maßstab 1:10000.

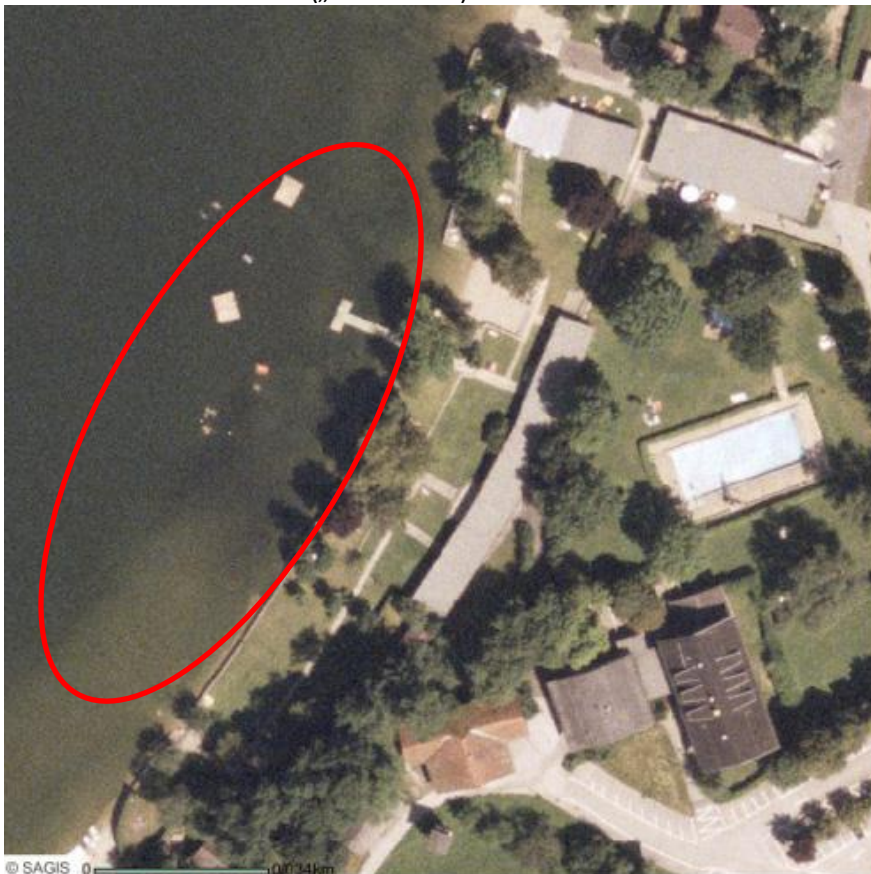
In Österreich erfolgt die Probenahme grundsätzlich im Bereich mit der größten Dichte an badenden Personen. Dieser Bereich („Badezone“) ist im nachstehenden Bild rot umrandet.
