Badegewässerprofil

Badesee Lanser See, Nord

AT3320002300140010

erstellt gemäß Bäderhygienegesetz (BHygG), BGBl. Nr. 254/1976 zuletzt geändert durch BGBl. I Nr. 42/2012

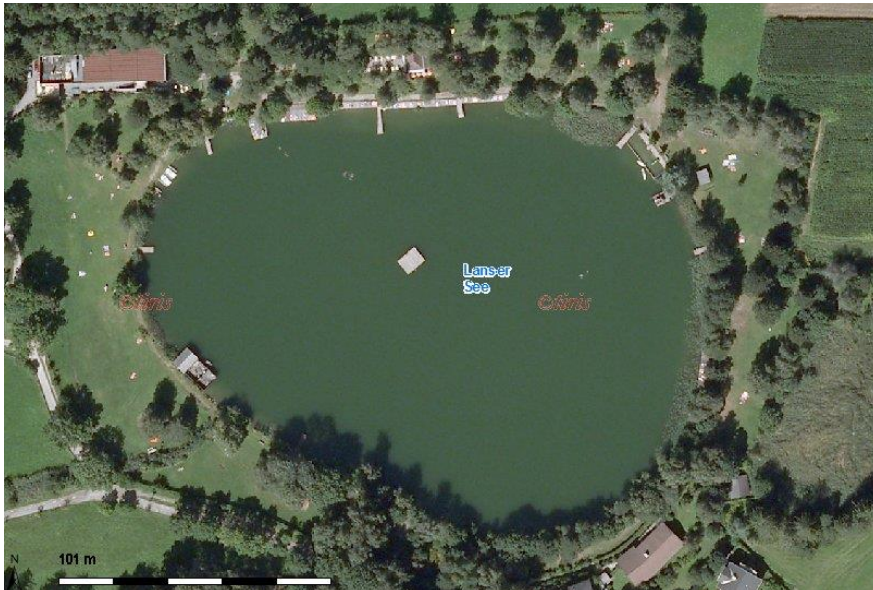
In Österreich erfolgt die Probenahme grundsätzlich im Bereich mit der größten Dichte an badenden Personen. Dieser Bereich („Badezone“) erstreckt sich hier relativ homogen über den gesamten See:

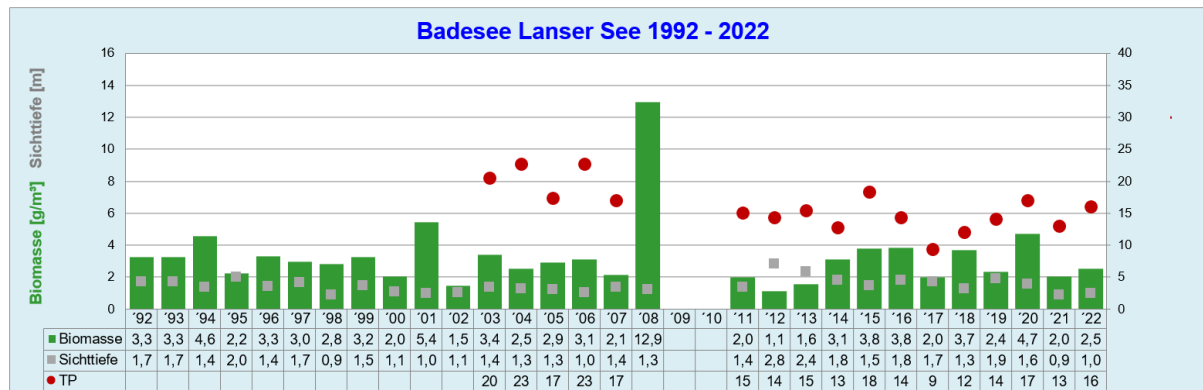
Die für den Badesees Lanser See für die Jahre 1992 – 2022 erhobenen Werte für Phytoplankton-Biomassen, Sichttiefe und Gesamt-Phosphor-Gehalt (TP) sind in folgendem Diagramm zusammengefasst:

Diese Messwerte zeigen, dass sich der Badensee Lanser See im stabil eutrophen Zustand befindet. Massenvermehrungen von Cyanobakterien oder Phytoplankton wurden in den vergangenen 5 Jahren nicht beobachtet. Am Badensee Lanser See bestehen keine Anzeichen einer Eutrophierung.

Die folgende Übersicht listet die Messwerte zu den Mittleren Phytoplankton-Biomassen, Mittleren Sichttiefen sowie Mittleren Gesamt-Phosphor-Konzentrationen der Oberflächenproben am Badesees Lanser See in den Jahren 1992 – 2022 auf:
