Badegewässerprofil

Piburger See, Strandbad

AT3340001400180010

Erscheinungsjahr 2023

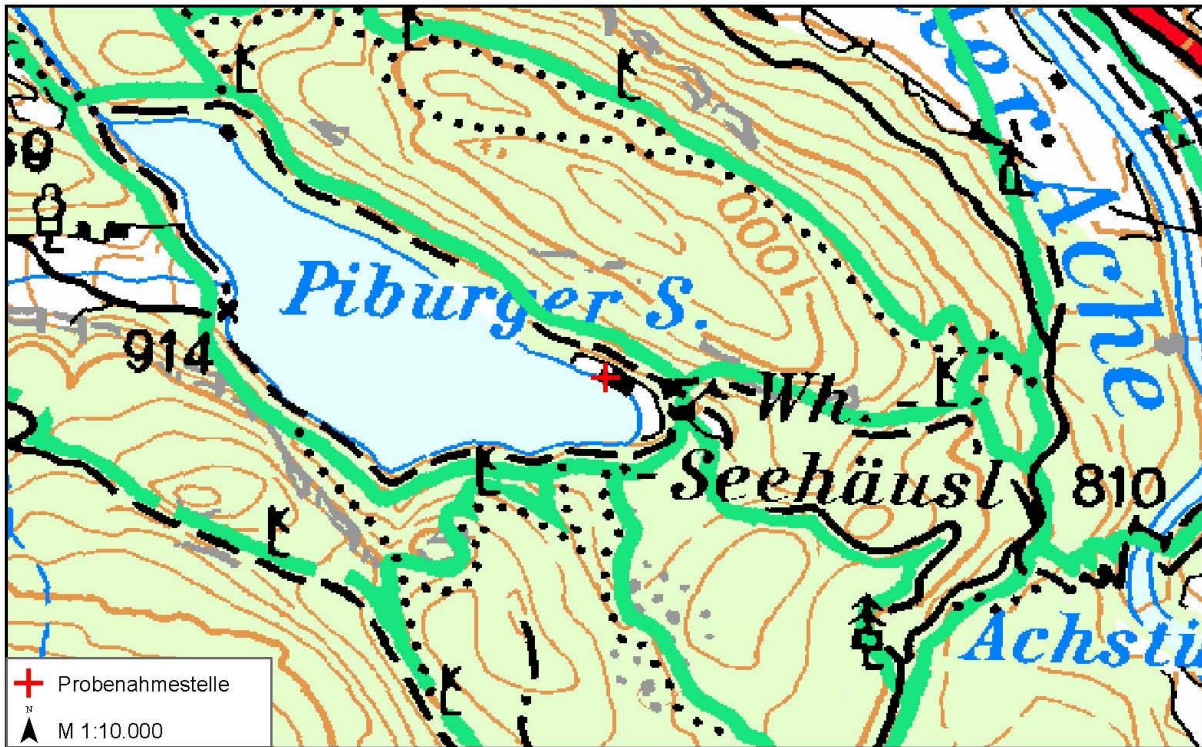
Die nachstehende Lagekarte zeigt das Badegewässer sowie die Probenahmestelle (+) im Maßstab 1:10000.

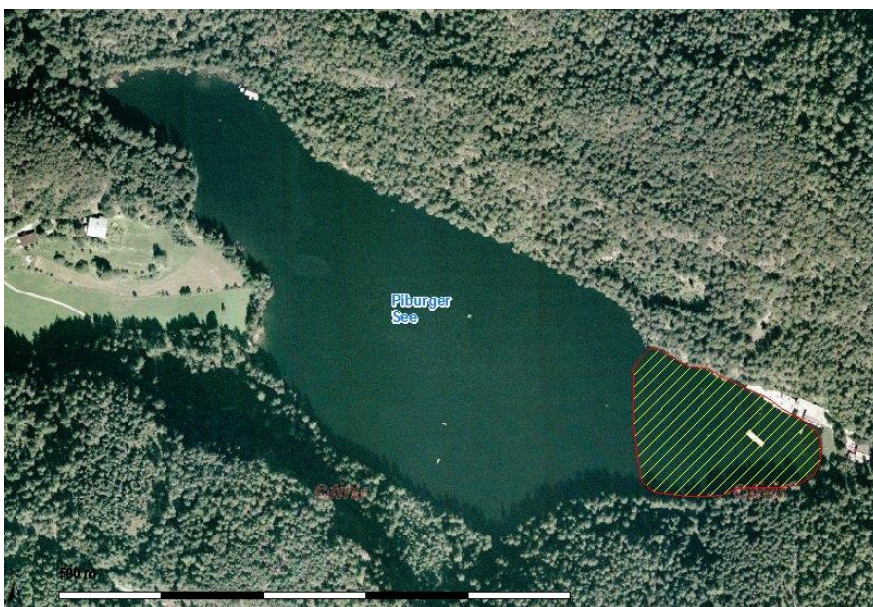
In Österreich erfolgt die Probenahme grundsätzlich im Bereich mit der größten Dichte an badenden Personen. Dieser Bereich („Badezone“) ist in der nachstehenden Karte schraffiert:
