Badegewässerprofil

Rieder Badensee, Nord-Ost

AT3340004400220010

erstellt gemäß Bäderhygienegesetz (BHygG), BGBl. Nr. 254/1976 zuletzt geändert durch BGBl. I Nr. 42/2012

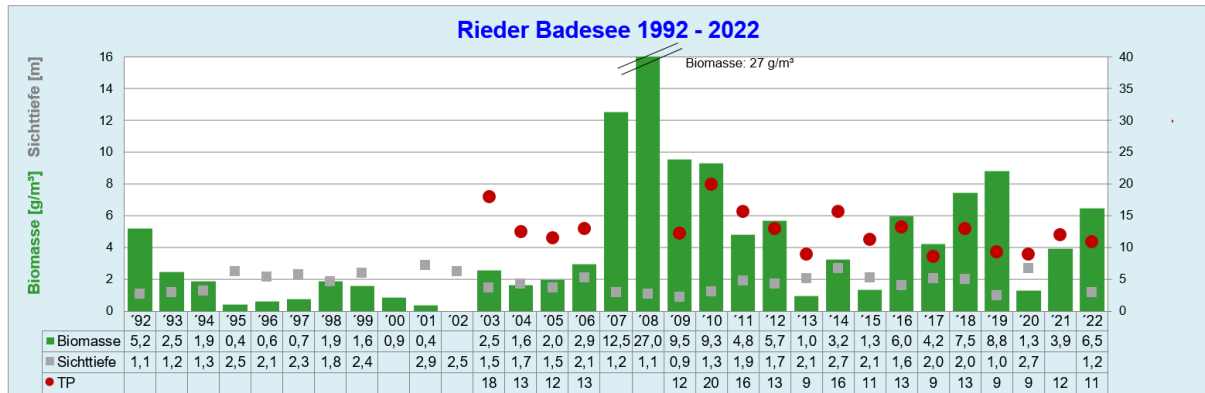
Die für den Rieder Badensee für die Jahre 1992 – 2022 erhobenen Werte für Phytoplankton-Biomassen, Sichttiefe und Gesamt-Phosphor-Gehalt (TP) sind in folgendem Diagramm zusammengefasst:

Diese Messwerte zeigen, dass sich der Rieder Badensee im stabil mesotrophen Zustand befindet. Massenvermehrungen von Cyanobakterien oder Phytoplankton wurden in den vergangenen 5 Jahren nicht beobachtet. Am Rieder Badensee bestehen keine Anzeichen einer Eutrophierung.

Jahr	Mittlere Phytoplankton-Biomassen [g/m ³] der Oberflächenproben	Mittlere Sichttiefen [m]	Mittlere Gesamt-Phosphor-Konzentrationen [µg/l] der Oberflächenproben
1992	5,2	1,1	—
1993	2,5	1,2	—
1994	1,9	1,3	—
1995	0,4	2,4	—
1996	0,6	2,1	—
1997	0,7	2,3	—
1998	1,9	1,8	—
1999	1,6	2,4	—
2000	0,9	—	—
2001	0,4	2,9	—
2002	—	2,5	—
2003	2,5	1,5	18
2004	1,6	1,7	13
2005	2,0	1,5	12
2006	2,9	2,1	13
2007	12,5	1,2	—
2008	27,0	1,1	—
2009	9,5	0,9	12
2010	9,3	1,3	20
2011	4,8	1,9	16
2012	5,7	1,7	13
2013	1,0	2,1	9
2014	3,2	2,7	16
2015	1,3	2,1	11
2016	6,0	1,6	13
2017	4,2	2,0	9
2018	7,5	1,7	13
2019	8,8	2,0	9
2020	1,3	2,7	9
2021	3,9	—	12
2022	6,5	1,2	11
