Badegewässerprofil

Badesee Kirchberg, Süd-West

AT3350000900050010

erstellt gemäß Bäderhygienegesetz (BHygG), BGBl. Nr. 254/1976 zuletzt geändert durch BGBl. I Nr. 42/2012

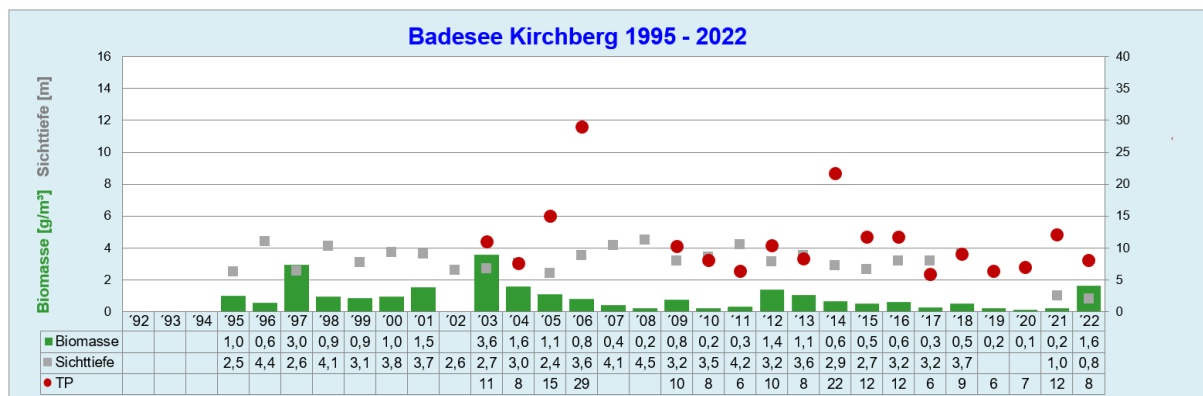
Die für den Badensee Kirchberg für die Jahre 1995 – 2022 erhobenen Werte für Phytoplankton-Biomassen, Sichttiefe und Gesamt-Phosphor-Gehalt (TP) sind in folgendem Diagramm zusammengefasst:

Diese Messwerte zeigen, dass sich der Badensee Kirchberg im stabil eutrophen Zustand befindet. Massenvermehrungen von Cyanobakterien oder Phytoplankton wurden in den vergangenen 5 Jahren nicht beobachtet. Am Badensee Kirchberg bestehen keine Anzeichen einer Eutrophierung.
