Badegewässerprofil

Badesee Krummsee, Süd

AT3350003100130010

erstellt gemäß Bäderhygienegesetz (BHygG), BGBl. Nr. 254/1976 zuletzt geändert durch BGBl. I Nr. 42/2012

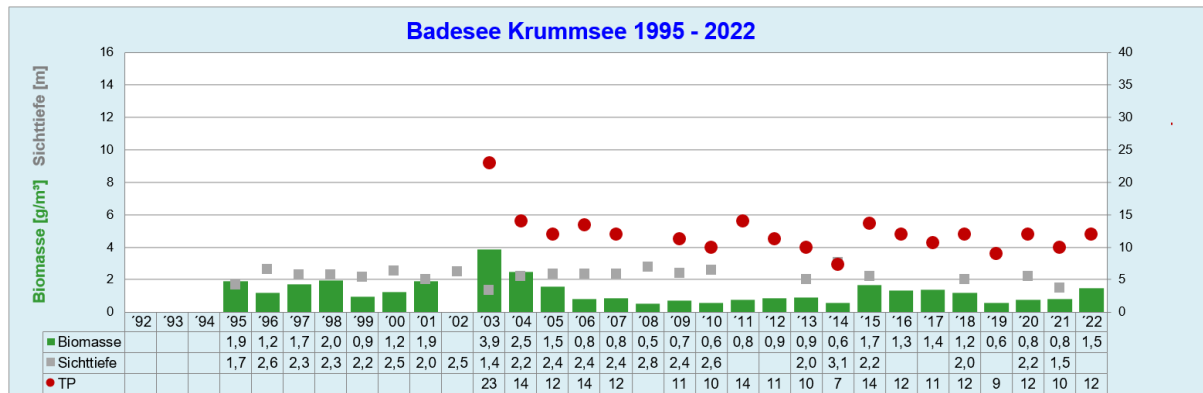
Die für den Badeseer Krummsee für die Jahre 1995 – 2022 erhobenen Werte für Phytoplankton-Biomassen, Sichttiefe und Gesamt-Phosphor-Gehalt (TP) sind in folgendem Diagramm zusammengefasst:

Diese Messwerte zeigen, dass sich der Badensee Krummsee im stabil mesotrophen Zustand befindet. Massenvermehrungen von Cyanobakterien oder Phytoplankton wurden in den vergangenen 5 Jahren nicht beobachtet. Am Badensee Krummsee bestehen keine Anzeichen einer Eutrophierung.
