Badegewässerprofil

Reintaler See, Nord-Ost

AT3350003100200010

erstellt gemäß Bäderhygienegesetz (BHygG), BGBl. Nr. 254/1976 zuletzt geändert durch BGBl. I Nr. 42/2012

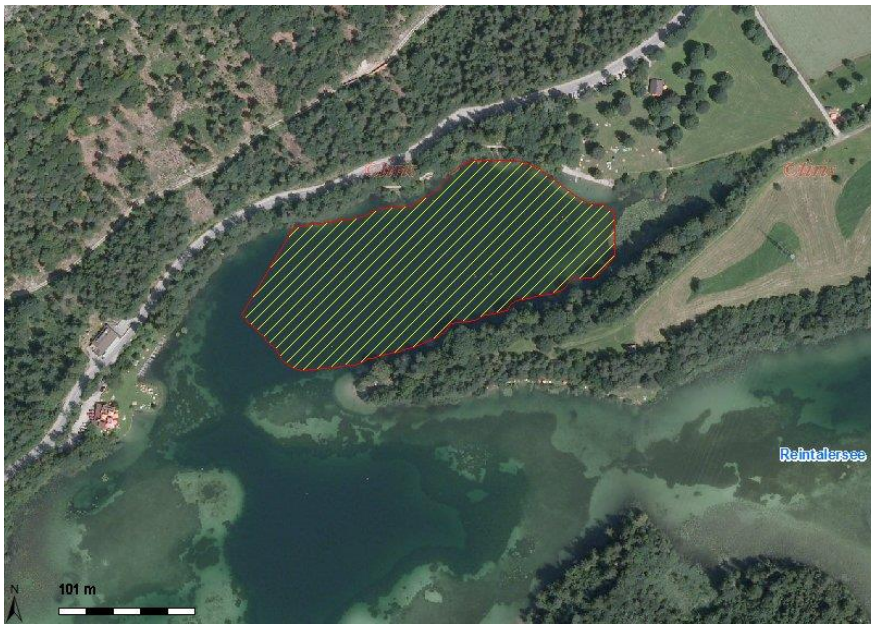
In Österreich erfolgt die Probenahme grundsätzlich im Bereich mit der größten Dichte an badenden Personen. Dieser Bereich („Badezone“) ist in der nachstehenden Karte schraffiert.
