Badegewässerprofil

Thiersee, Campingplatz

AT3350004600250020

Erscheinungsjahr 2023

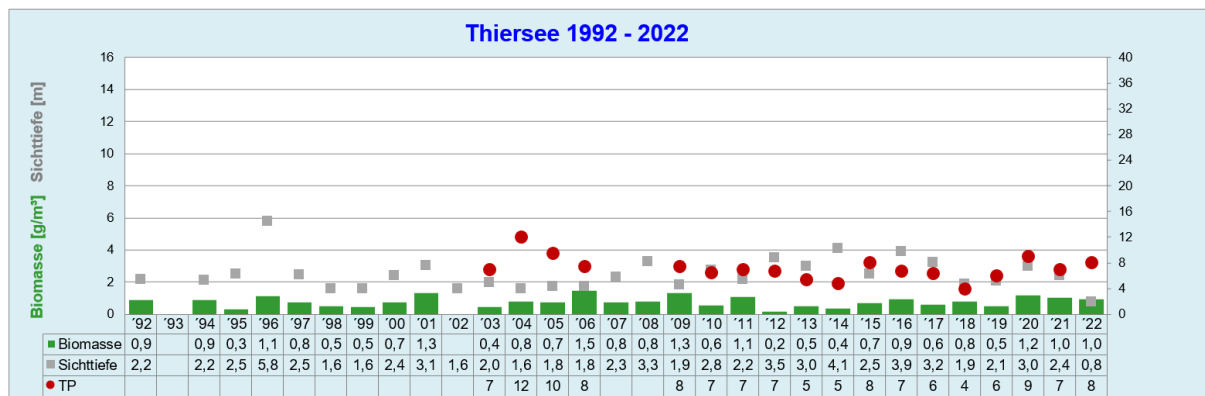
Die für den Thiersee für die Jahre 1992 – 2022 erhobenen Werte für Phytoplankton-Biomassen, Sichttiefe und Gesamt-Phosphor-Gehalt (TP) sind in folgendem Diagramm zusammengefasst:

Die Messwerte zeigen, dass sich der Thiersee im stabil mesotrophen Zustand befindet. Massenvermehrungen von Cyanobakterien oder Phytoplankton wurden in den vergangenen 5 Jahren nicht beobachtet. Am Thiersee bestehen keine Anzeichen einer Eutrophierung.

Die folgende Übersicht listet die Messwerte zu den Mittleren Phytoplankton-Biomassen, Mittleren Sichttiefen sowie Mittleren Gesamt-Phosphor-Konzentrationen der Oberflächenproben am Thiersee in den Jahren 1992 – 2022 auf:
