Badegewässerprofil

Achensee, Süd

AT3350005600010030

erstellt gemäß Bäderhygienegesetz (BHygG), BGBl. Nr. 254/1976 zuletzt geändert durch BGBl. I Nr. 42/2012

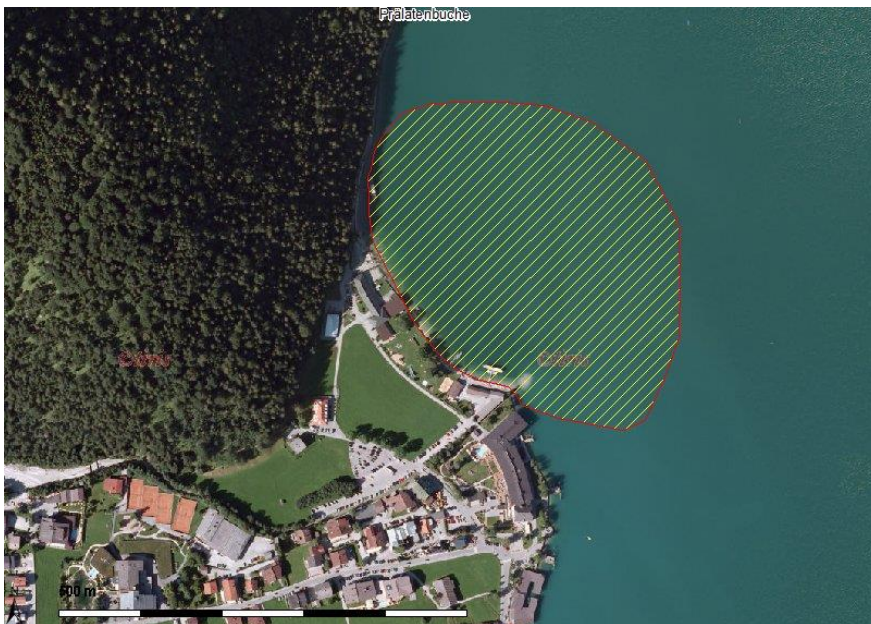
In Österreich erfolgt die Probenahme grundsätzlich im Bereich mit der größten Dichte an badenden Personen. Dieser Bereich („Badezone“) ist in der nachstehenden Karte schraffiert:
