# Badegewässerprofil

Alte Donau, Untere Alte Donau

AT1300002200010070

erstellt gemäß Bäderhygienegesetz (BHygG), BGBl. Nr. 254/1976 zuletzt geändert durch BGBl. I Nr. 42/2012

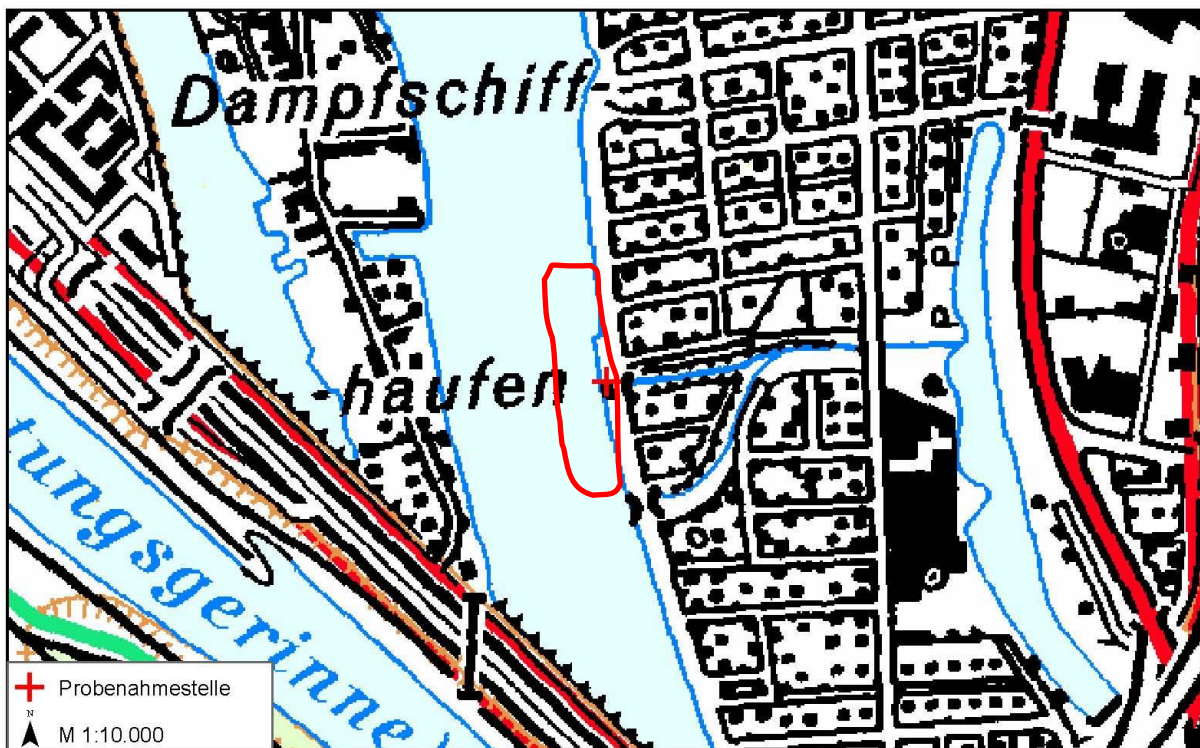
## 2.26 Lagekarte des Badegewässers

Die nachstehende Lagekarte zeigt das Badegewässer sowie die Probenahmestelle (+) im Maßstab 1:10000. In Österreich erfolgt die Probenahme grundsätzlich im Bereich mit der größten Dichte an badenden Personen. Dieser Bereich („Badezone“) ist in der nachstehenden Karte rot umrandet.

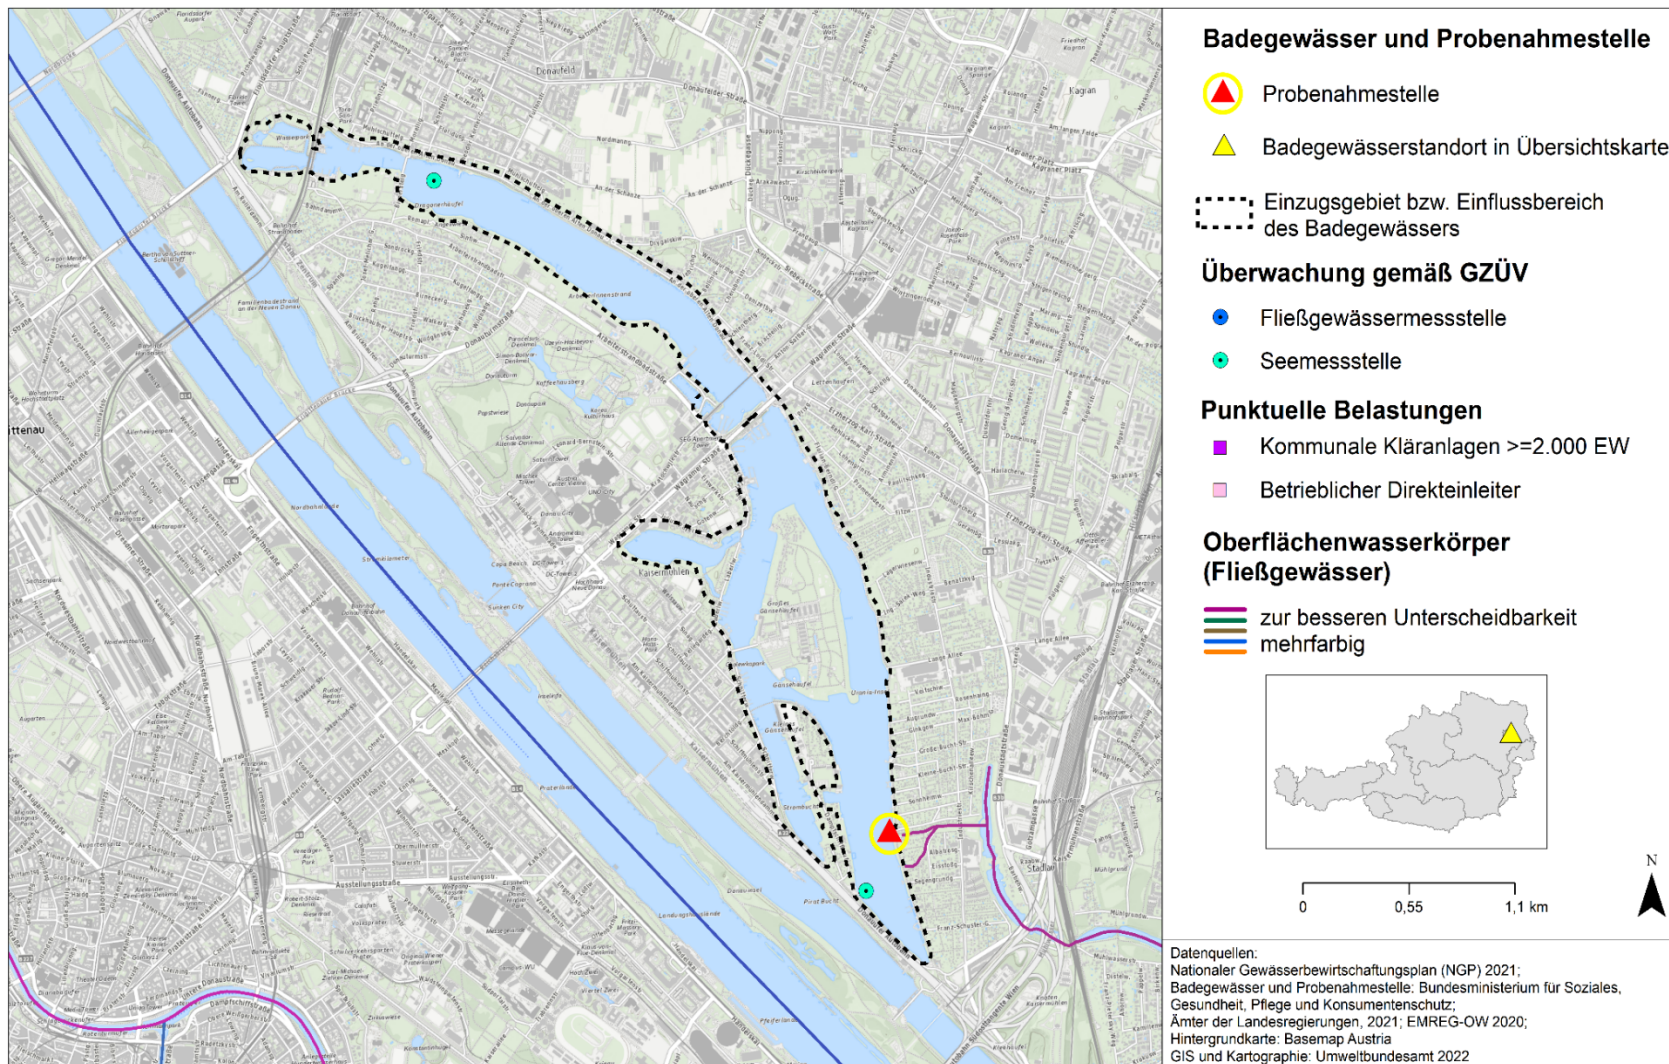
#### Badegewässer Untere Alte Donau AT1300002200010070

Physikalische, geographische und hydrologische Eigenschaften sowie Eigenschaften zur Ermittlung und Bewertung der Verschmutzungsursachen sind nachfolgend in 2 Karten dargestellt. Die nun folgende Karte zeigt Einzugsgebiet bzw. Einflussbereich, Probenahmestelle, Punktquellen und Wasserkörper.

Probenahmestelle, Einzugsgebiet/Einflussbereich, Oberflächenwasserkörper, Messnetz und Punktquellen (Einleitpunkte verortet auf Fließgewässer)

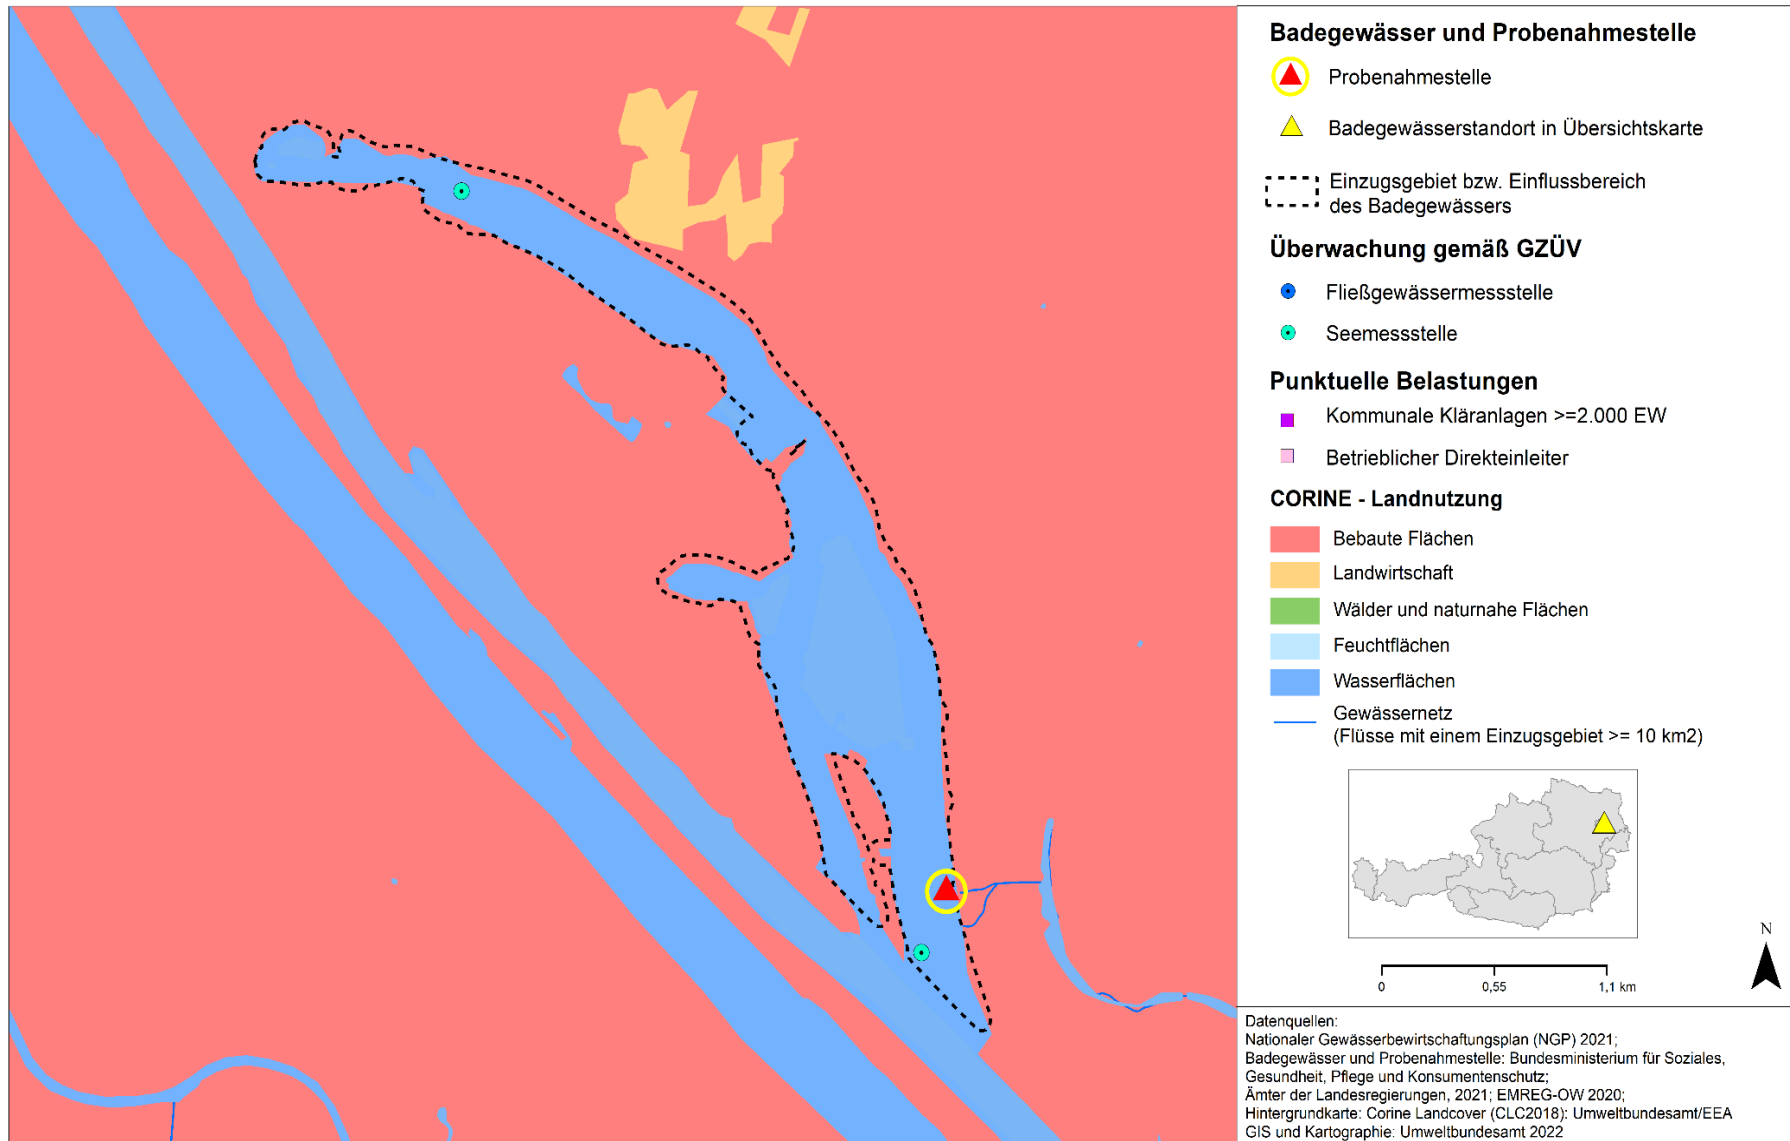
### Badegewässer Untere Alte Donau AT1300002200010070

Die nachstehende Karte zeigt Einzugsgebiet bzw. Einflussbereich, Probenahmestelle, Punktquellen, Oberflächengewässer und Landnutzung.

Probenahmestelle, Einzugsgebiet/Einflussbereich, Landnutzung, Messnetz und Punktquellen (Einleitepunkte verortet auf Fließgewässer)

Bebaute Flächen	Feuchflächen	Landwirtschaft	Wälder und naturnahe Flächen	Wasserflächen
27,8%	0%	0%	0%	72,2%
