# Badegewässerprofil

Klopeiner See, Unterburg

AT2130003100050010

erstellt gemäß Bäderhygienegesetz (BHygG), BGBl. Nr. 254/1976 zuletzt geändert durch BGBl. I Nr. 42/2012

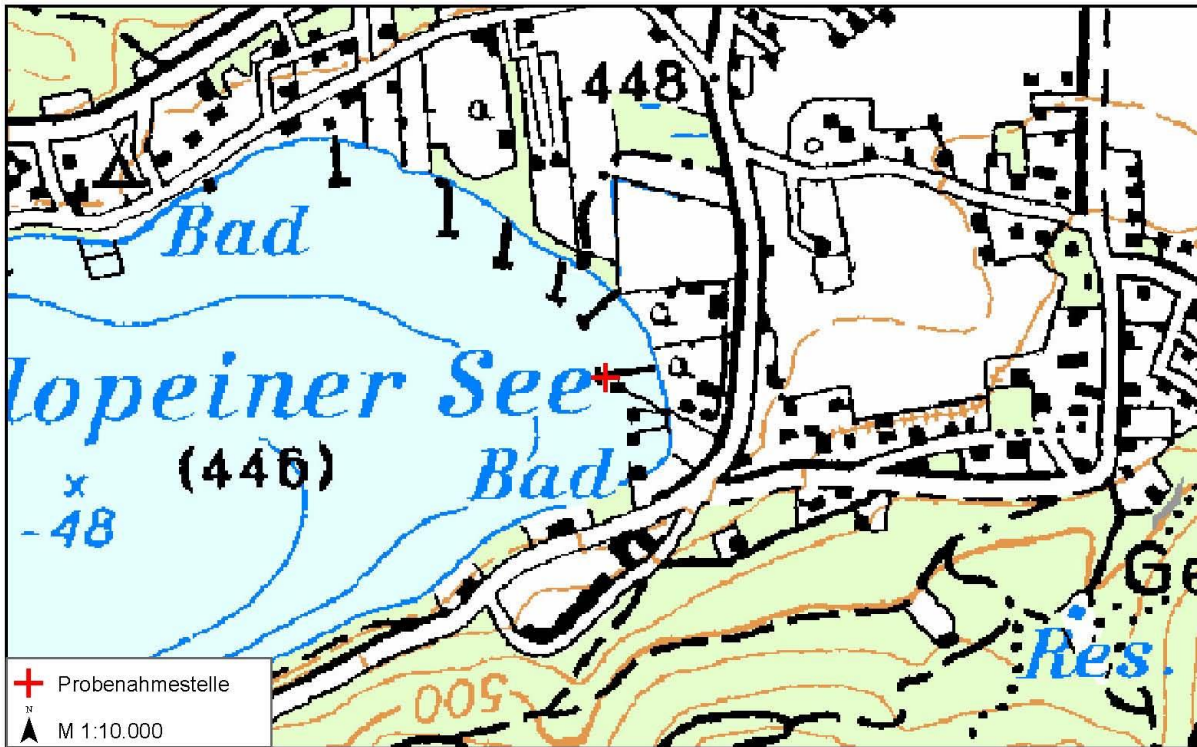
## 2.26 Lagekarte des Badegewässers

Die nachstehende Lagekarte zeigt das Badegewässer sowie die Probenahmestelle (+) im Maßstab 1:10000. In Österreich erfolgt die Probenahme grundsätzlich im Bereich mit der größten Dichte an badenden Personen.

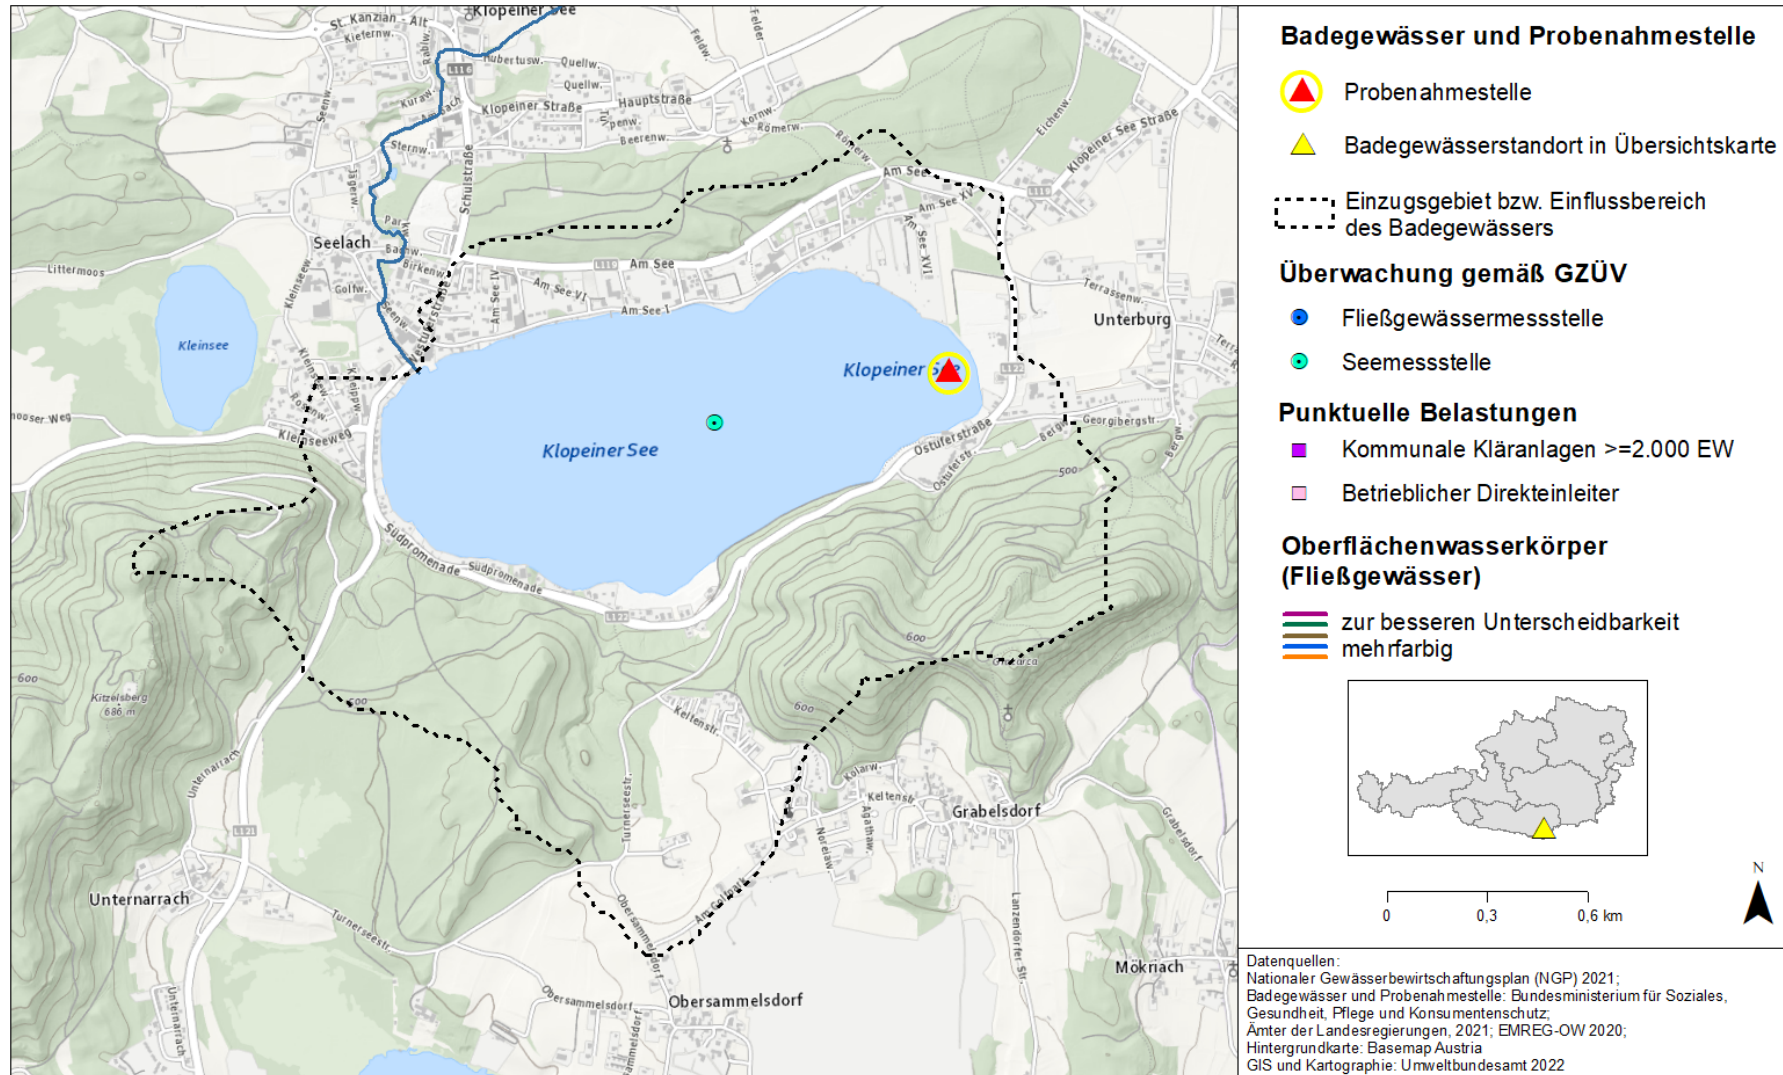
#### **Badegewässer** Klopeiner See, Unterburg AT2130003100050010

Physikalische, geographische und hydrologische Eigenschaften sowie Eigenschaften zur Ermittlung und Bewertung der Verschmutzungsursachen sind nachfolgend in 2 Karten dargestellt. Die nun folgende Karte zeigt Einzugsgebiet bzw. Einflussbereich, Probenahmestelle, Punktquellen und Wasserkörper.

Probenahmestelle, Einzugsgebiet/Einflussbereich, Oberflächenwasserkörper, Messnetz und Punktquellen (Einleitpunkte verortet auf Fließgewässer)

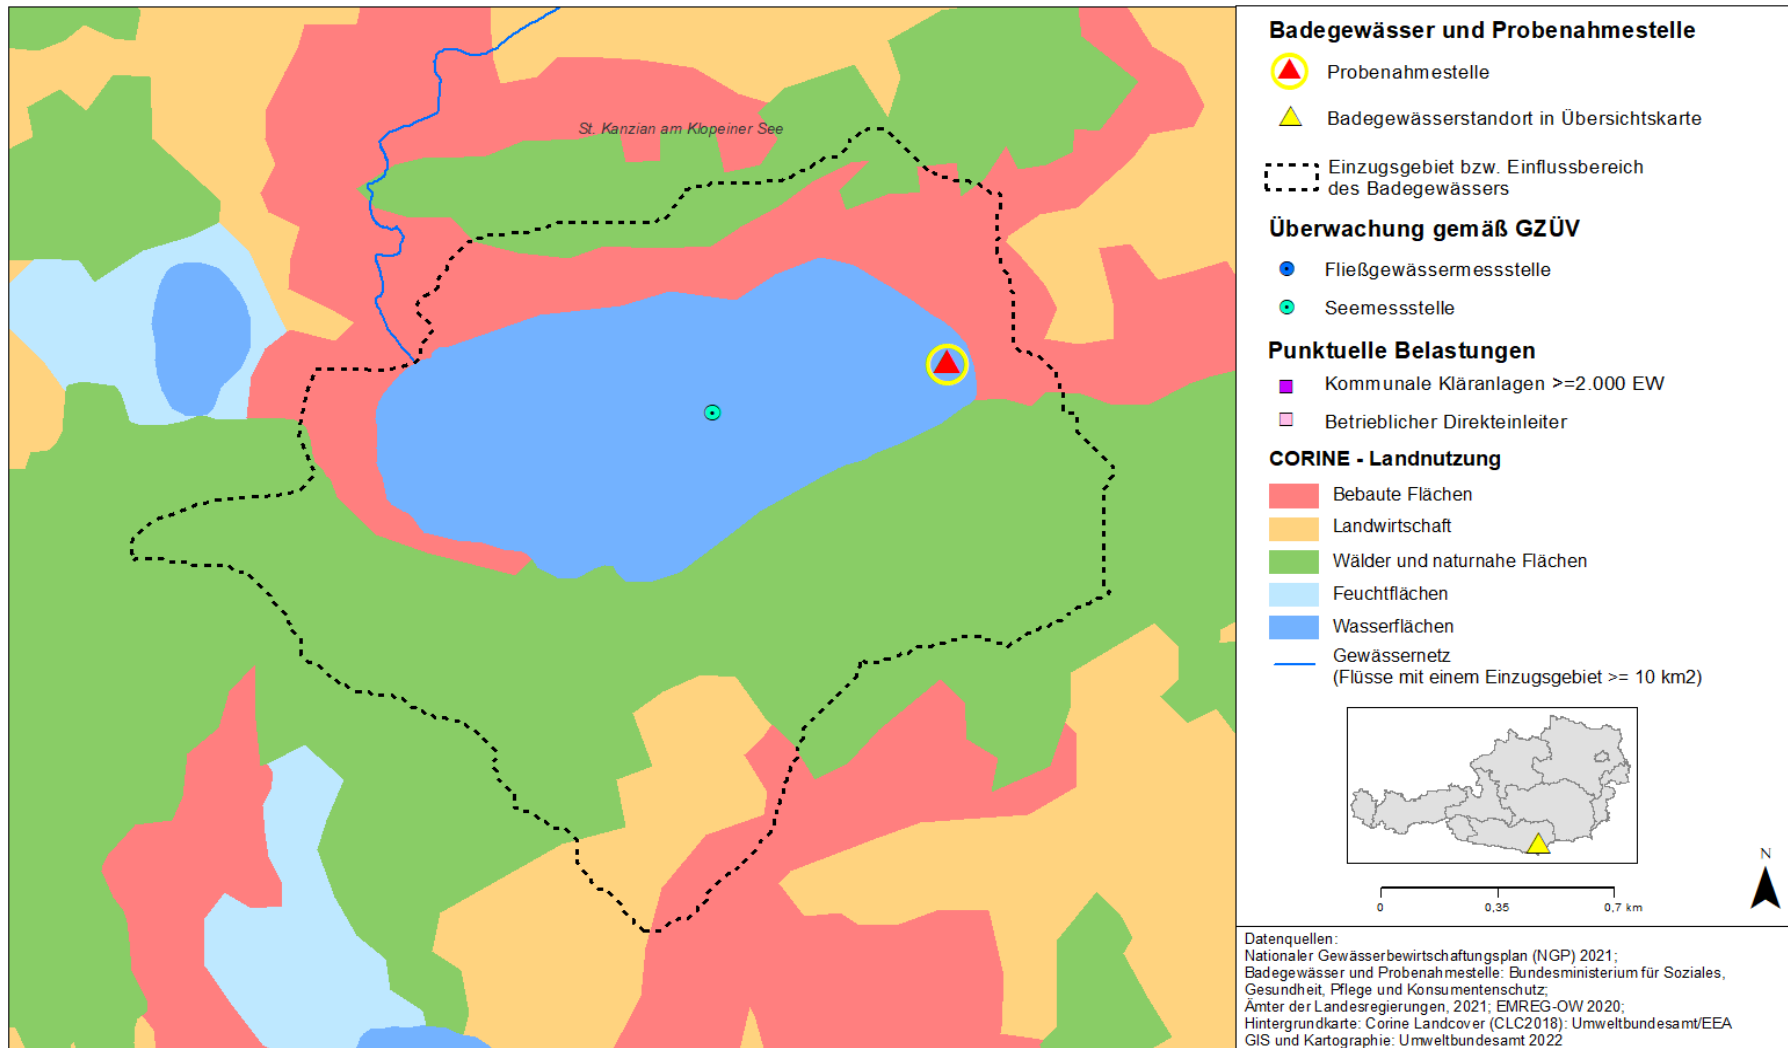
### Badegewässer Klopeiner See, Unterburg AT2130003100050010

Die nachstehende Karte zeigt Einzugsgebiet bzw. Einflussbereich, Probenahmestelle, Punktquellen, Oberflächengewässer und Landnutzung.

Probenahmestelle, Einzugsgebiet/Einflussbereich, Landnutzung, Messnetz und Punktquellen (Einleitpunkte verortet auf Fließgewässer)

Die Verteilung der Landnutzung im Einflussbereich des Badegewässers ist die folgende (Auswertung nach CORINE Landcover Level 1):

Bebaute Flächen	Feuchtfächen	Landwirtschaft	Wälder und naturnahe Flächen	Wasserflächen
18,2%	0%	6,1%	45,8%	29,9%
