# Badegewässerprofil

Badesee Steiner Kraubath Mur

AT2230002800080010

erstellt gemäß Bäderhygienegesetz (BHygG), BGBl. Nr. 254/1976 zuletzt geändert durch BGBl. I Nr. 42/2012

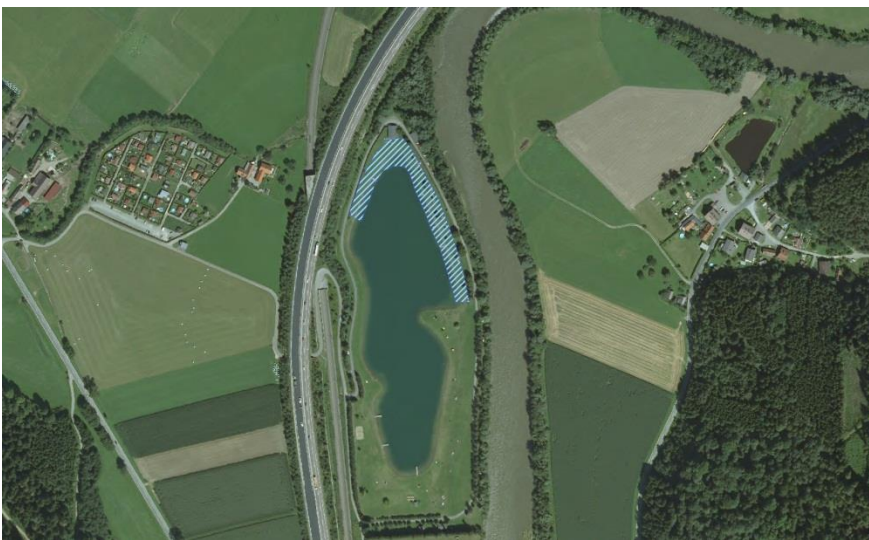
In Österreich erfolgt die Probenahme grundsätzlich im Bereich mit der größten Dichte an badenden Personen. Dieser Bereich („Badezone“) ist in der nachstehenden Karte blau schraffiert.

In Österreich erfolgt die Probenahme grundsätzlich im Bereich der größten Dichte an badenden Personen. Dieser Bereich wird auch als 'Badezone' bezeichnet.
