# Badegewässerprofil

Stubenbergsee

AT2240011200340010

Erscheinungsjahr 2023

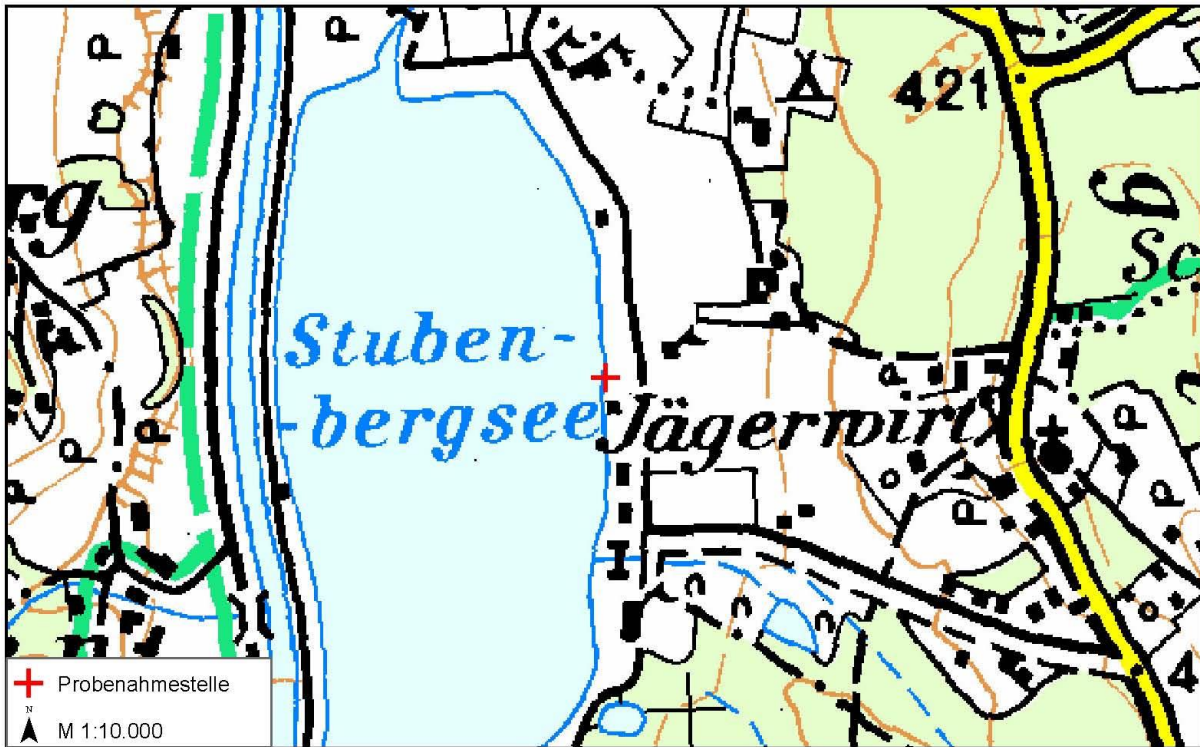
Die nachstehende Lagekarte zeigt das Badegewässer sowie die Probenahmestelle (+) im Maßstab 1:10000.

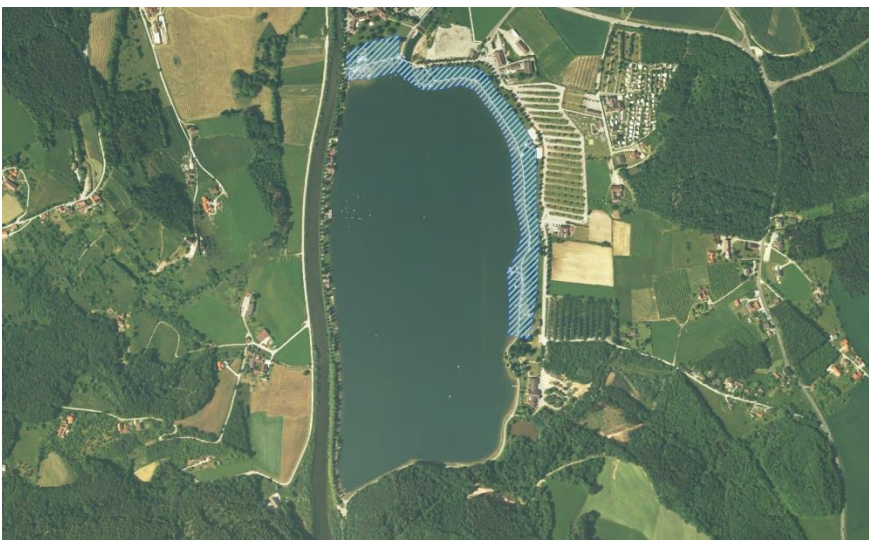
In Österreich erfolgt die Probenahme grundsätzlich im Bereich mit der größten Dichte an badenden Personen. Dieser Bereich („Badezone“) ist in der nachstehenden Karte blau schraffiert.
