Badegewässerprofil

Stausee Soboth

AT2250003000330010

Erscheinungsjahr 2023

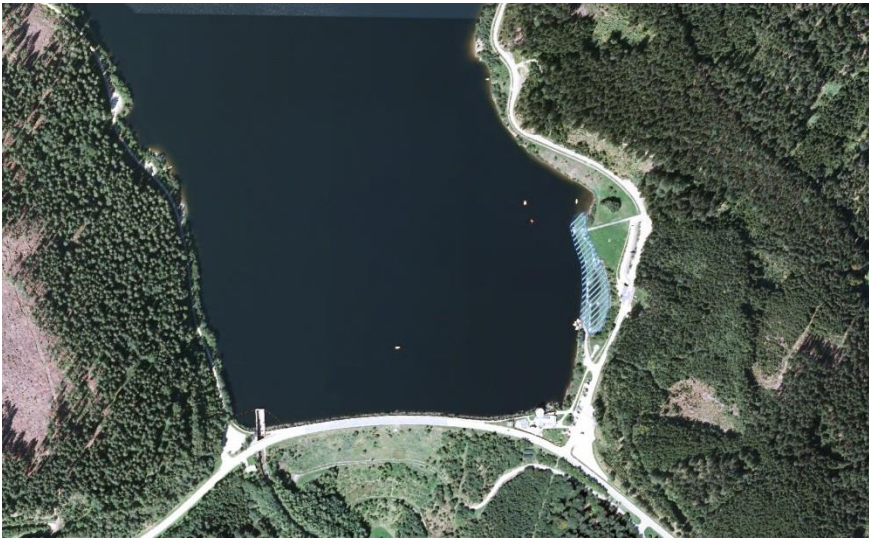
In Österreich erfolgt die Probenahme grundsätzlich im Bereich mit der größten Dichte an badenden Personen. Dieser Bereich („Badezone“) ist in der nachstehenden Karte blau schraffiert.
