# Badegewässerprofil

Traunsee, Altmünster

AT3150000100270030

Erscheinungsjahr 2023

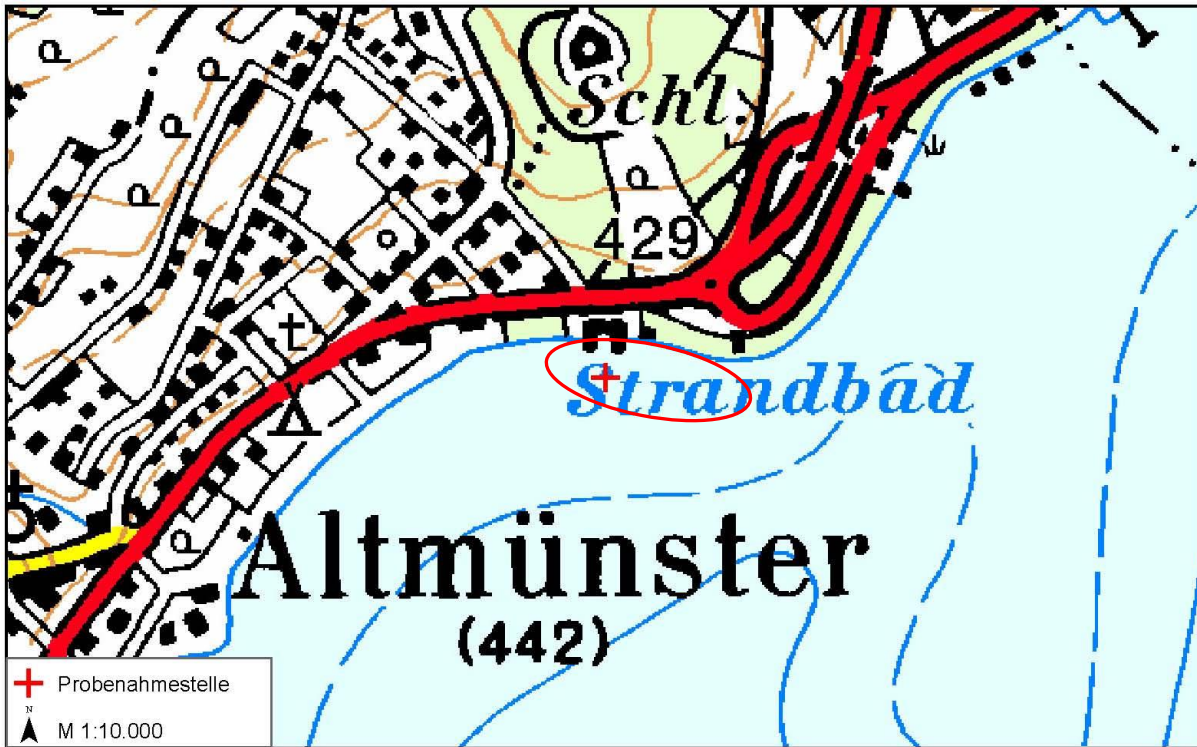
## 2.26 Lagekarte des Badegewässers

Die nachstehende Lagekarte zeigt das Badegewässer sowie die Probenahmestelle (+) im Maßstab 1:10000. In Österreich erfolgt die Probenahme grundsätzlich im Bereich mit der größten Dichte an badenden Personen. Dieser Bereich („Badezone“) ist in der nachstehenden Karte rot umrandet.
