Badegewässerprofil

Hallstättersee, Untersee

AT3150000200160020

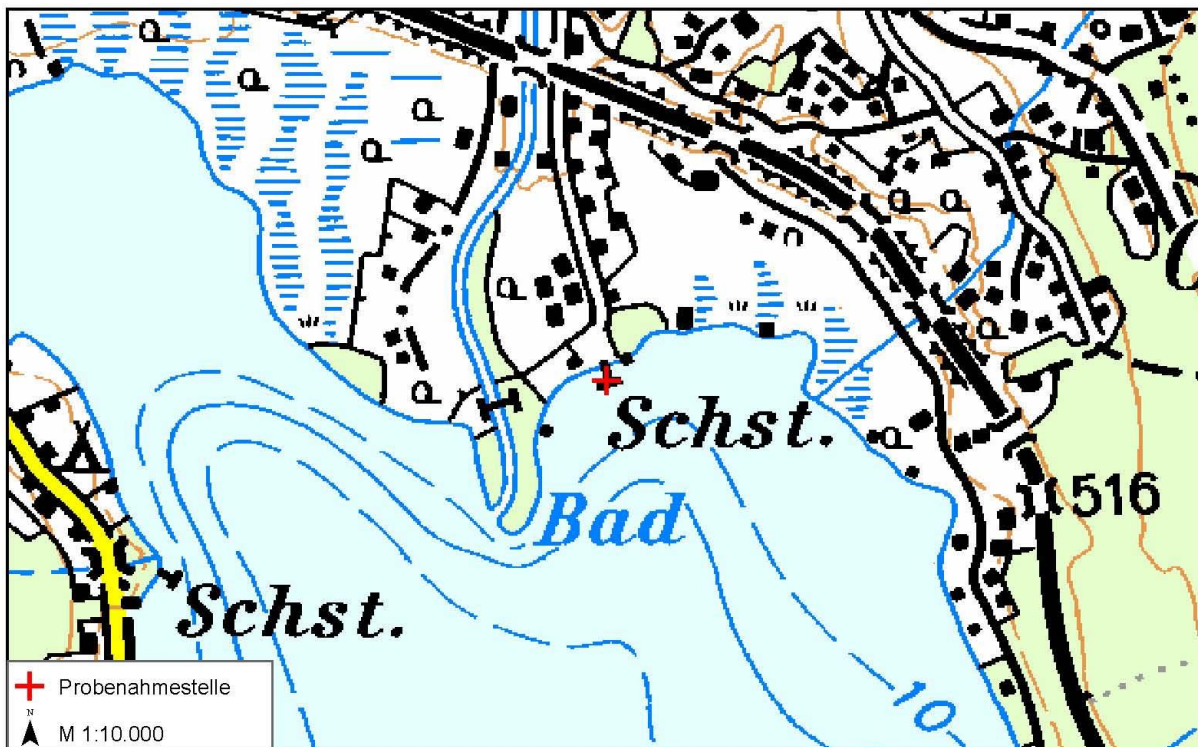
2.26 Lagekarte des Badegewässers

Die nachstehende Lagekarte zeigt das Badegewässer sowie die Probenahmestelle (+) im Maßstab 1:10000. In Österreich erfolgt die Probenahme grundsätzlich im Bereich mit der größten Dichte an badenden Personen. Dieser Bereich („Badezone“) ist in der nachstehenden Karte rot umrandet.

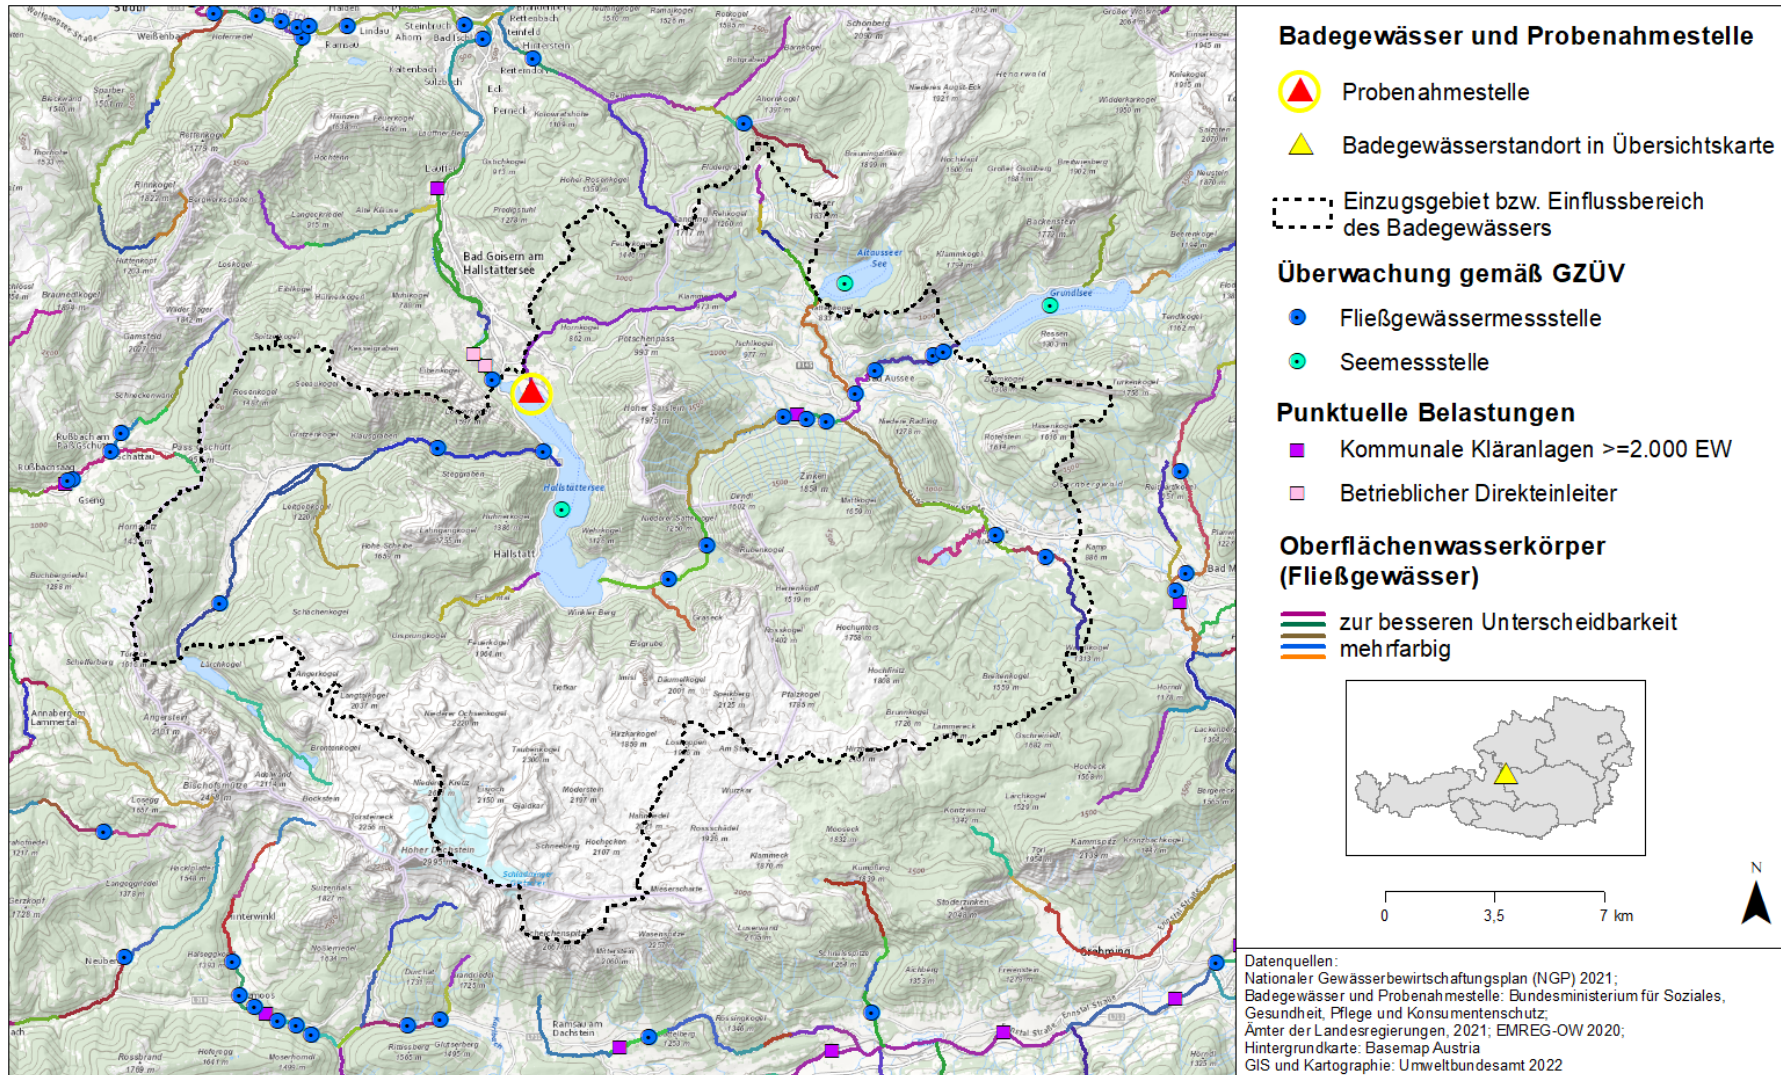
Probenahmestelle, Einzugsgebiet/Einflussbereich, Oberflächenwasserkörper, Messnetz und Punktquellen (Einleitpunkte verortet auf Fließgewässer)

Physikalische, geographische und hydrologische Eigenschaften sowie Eigenschaften zur Ermittlung und Bewertung der Verschmutzungsursachen sind nachfolgend in 2 Karten dargestellt. Die nun folgende Karte zeigt Einzugsgebiet bzw. Einflussbereich, Probenahmestelle, Punktquellen und Wasserkörper.

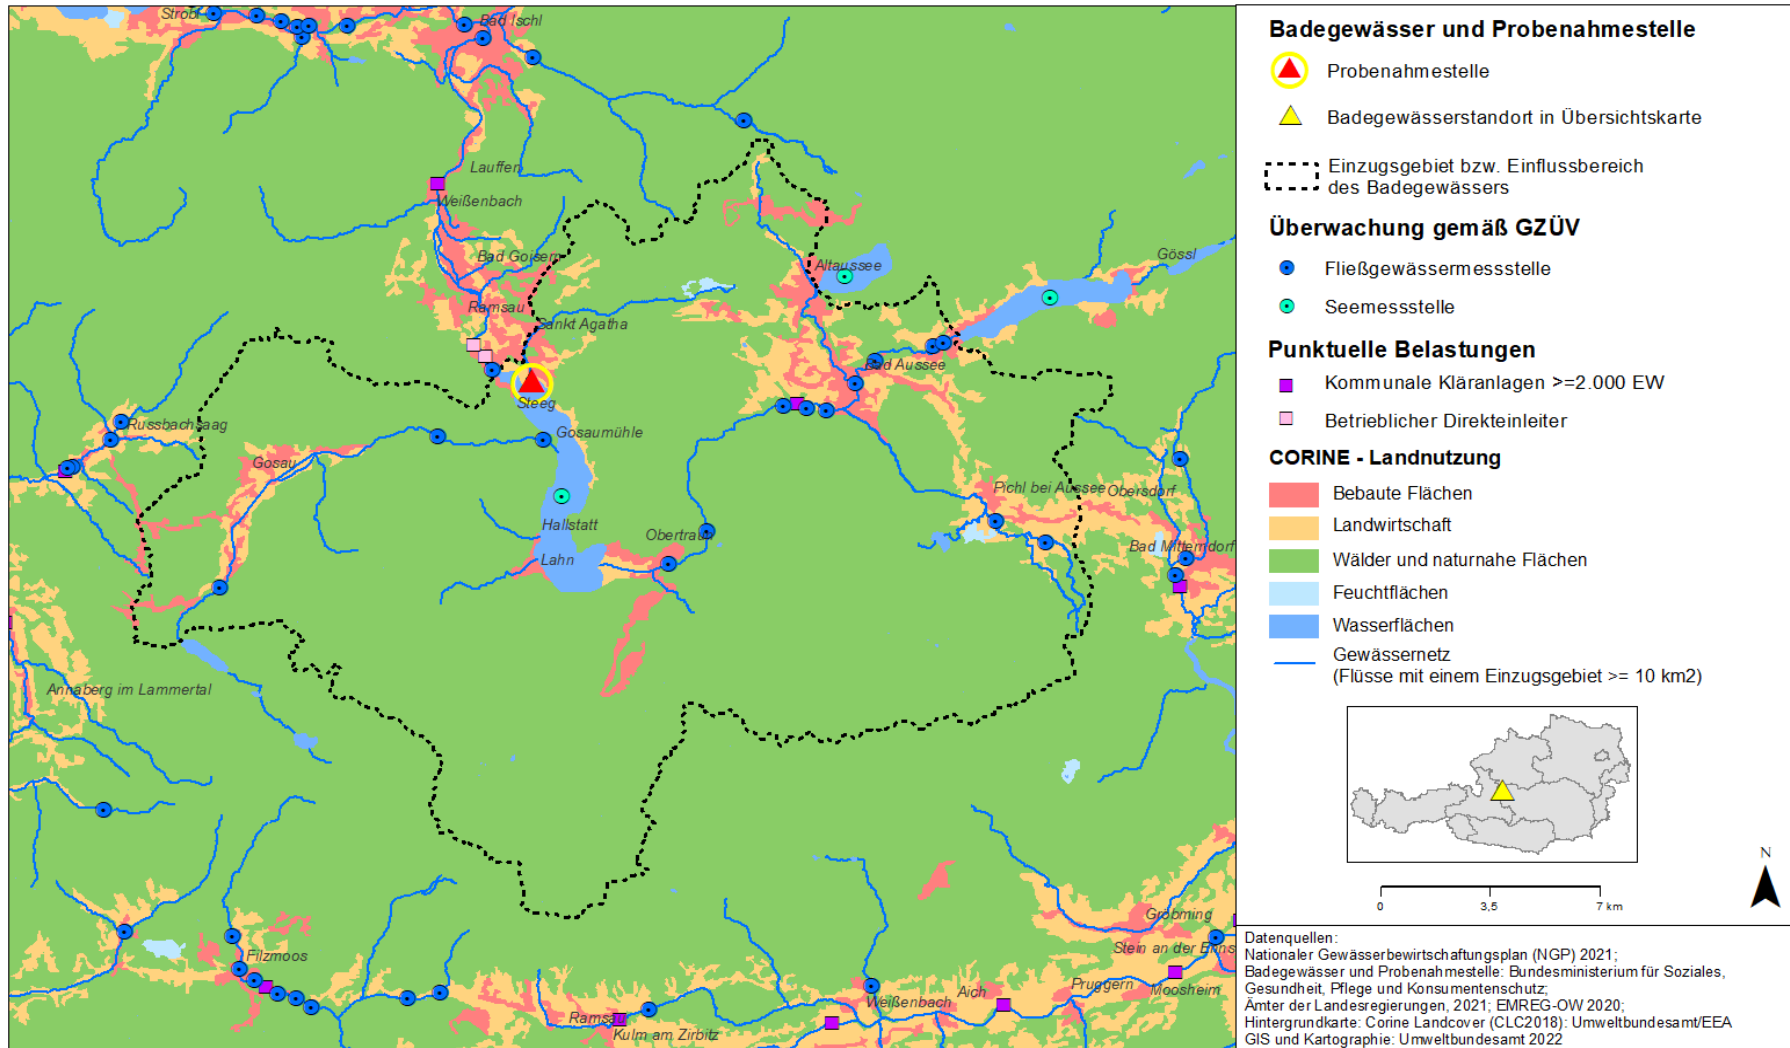
Probenahmestelle, Einzugsgebiet/Einflussbereich, Landnutzung, Messnetz und Punktquellen (Einleitpunkte verortet auf Fließgewässer)

Die nachstehende Karte zeigt Einzugsgebiet bzw. Einflussbereich, Probenahmestelle, Punktquellen, Oberflächengewässer und Landnutzung.
