Badegewässerprofil

Traunsee, Gmunden

AT3150000500270040

erstellt gemäß Bäderhygienegesetz (BHygG), BGBl. Nr. 254/1976 zuletzt geändert durch BGBl. I Nr. 42/2012

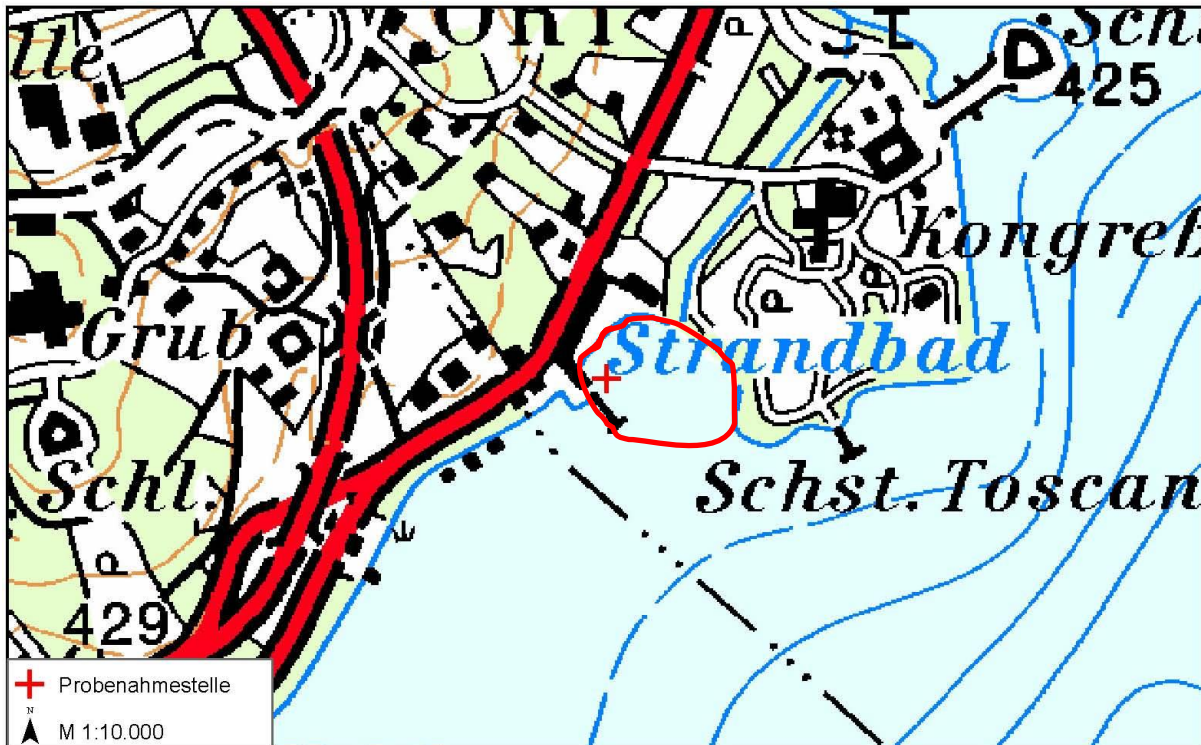
2.26 Lagekarte des Badegewässers

Die nachstehende Lagekarte zeigt das Badegewässer sowie die Probenahmestelle (+) im Maßstab 1:10000.

In Österreich erfolgt die Probenahme grundsätzlich im Bereich mit der größten Dichte an badenden Personen. Dieser Bereich („Badezone“) ist in der nachstehenden Karte rot umrandet.
