Badegewässerprofil

Ritzensee, Saalfelden

AT3220004400190010

Erscheinungsjahr 2023

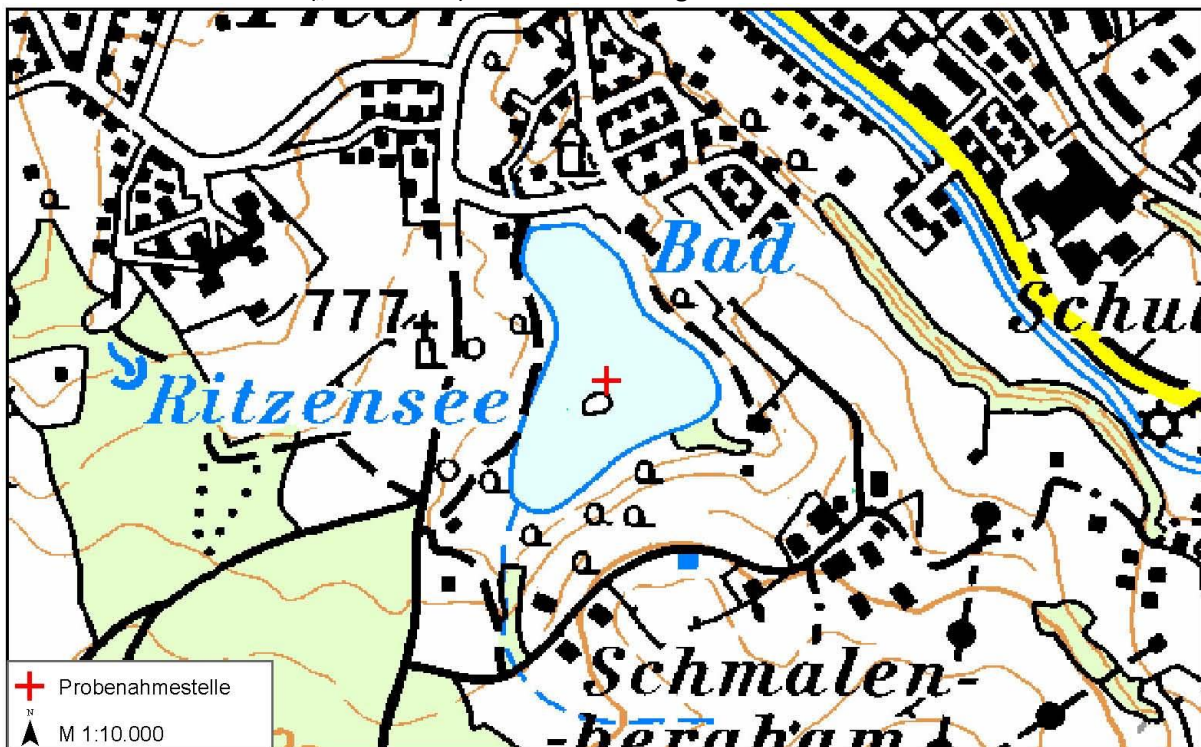
2.26 Lagekarte des Badegewässers

Die nachstehende Lagekarte zeigt das Badegewässer sowie die Probenahmestelle (+) im Maßstab 1:10000. In Österreich erfolgt die Probenahme grundsätzlich im Bereich mit der größten Dichte an badenden Personen. Dieser Bereich („Badezone“) umfasst hier das gesamte Gewässer.
