Badegewässerprofil

Bodensee, Wocherhafen Bregenz

AT3420000300030080

erstellt gemäß Bäderhygienegesetz (BHygG), BGBl. Nr. 254/1976 zuletzt geändert durch BGBl. I Nr. 42/2012

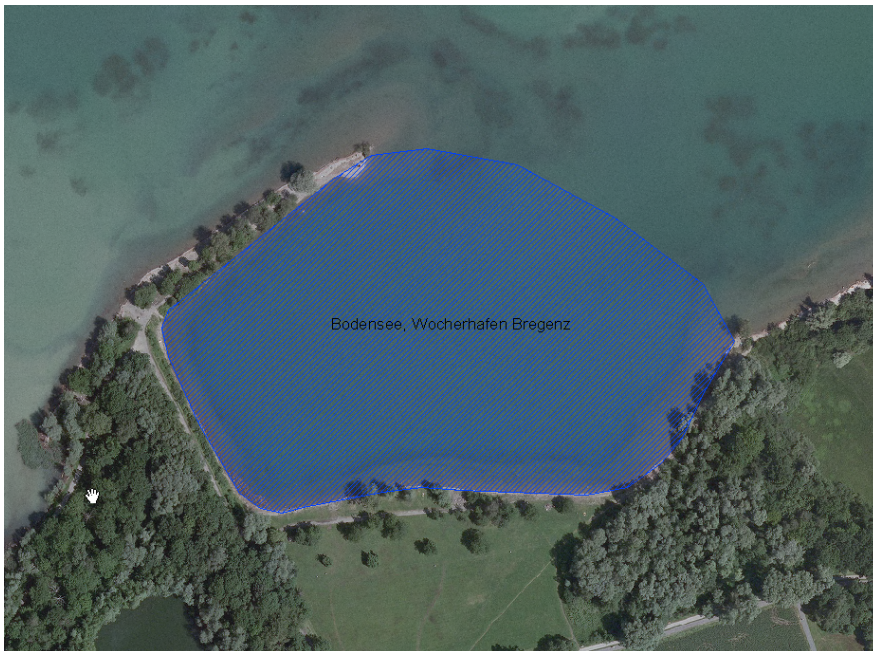
In Österreich erfolgt die Probenahme grundsätzlich im Bereich mit der größten Dichte an badenden Personen. Dieser Bereich („Badezone“) ist in der nachstehenden Karte blau schraffiert.
