# Badegewässerprofil

Bodensee, FKK Hard

AT3428021500030100

erstellt gemäß Bäderhygienegesetz (BHygG), BGBl. Nr. 254/1976 zuletzt geändert durch BGBl. I Nr. 42/2012

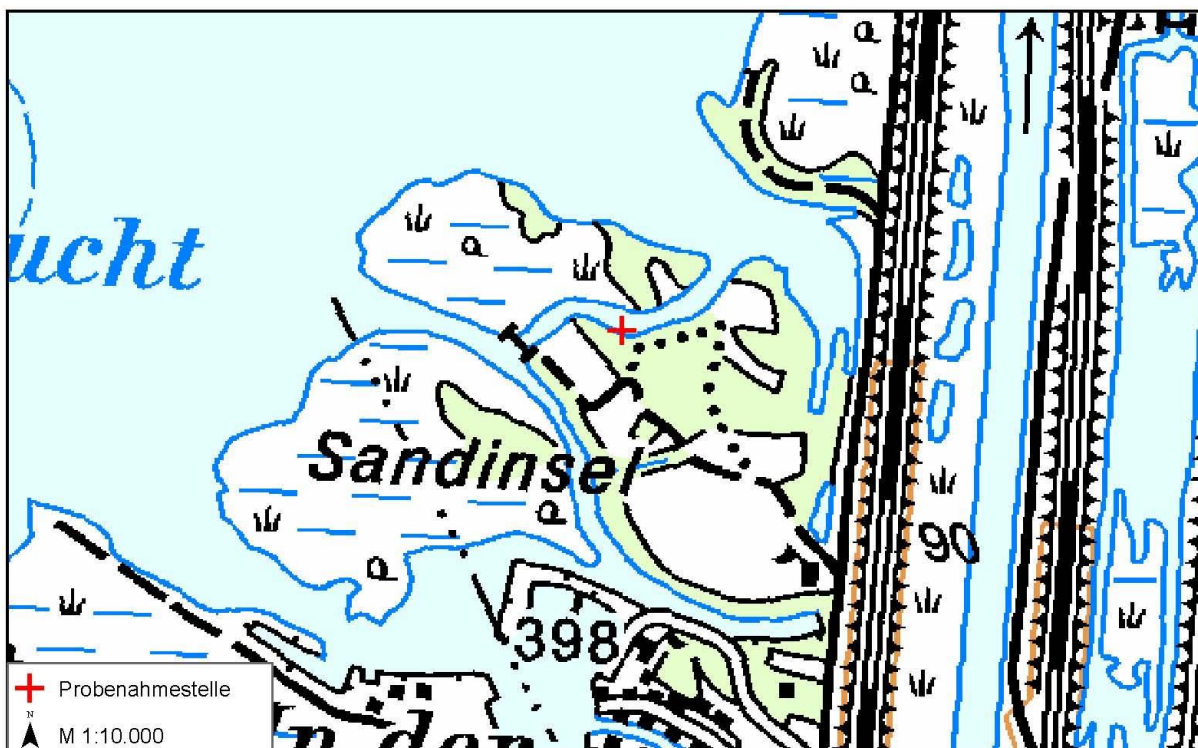
## 2.26 Lagekarte des Badegewässers

Die nachstehende Lagekarte zeigt das Badegewässer sowie die Probenahmestelle (+) im Maßstab 1:10000.

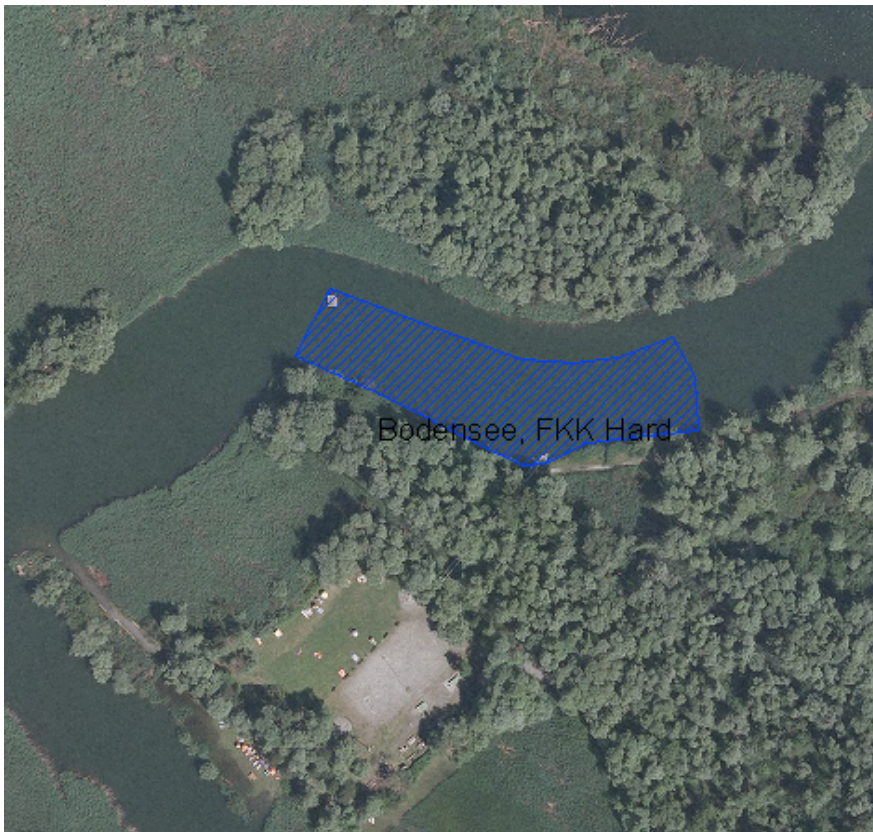
In Österreich erfolgt die Probenahme grundsätzlich im Bereich mit der größten Dichte an badenden Personen. Dieser Bereich („Badezone“) ist in der nachstehenden Karte blau schraffiert.
